터널 시공 중 지반 관련 사고 사례의 원인 분석과 지반 조사 결과의 활용에 관한 검토

Case Study on the Tunnel Collapses during the Construction and Application of Geotechnical Investigation

박남서¹⁾, Nam-Seo Park, 이치문²⁾, Chi-Moon Lee, 강상호³⁾, Sang-Ho Kang

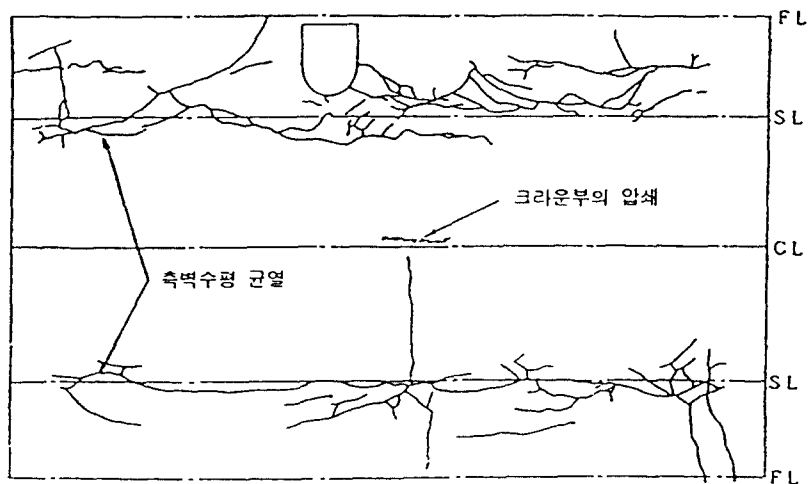
그림 1. 소성압 발생시 터널의 균열 및 변위 예

2) 소성압에 의한 터널의 변형 형태와 터널내의 균열

특징	① 측벽 또는 아치 어깨부의 수평균열	② 내공 축소	③ 지반팽창에 의한 인버트 히빙	④ 크라운부 파쇄 및 측벽전도
그림

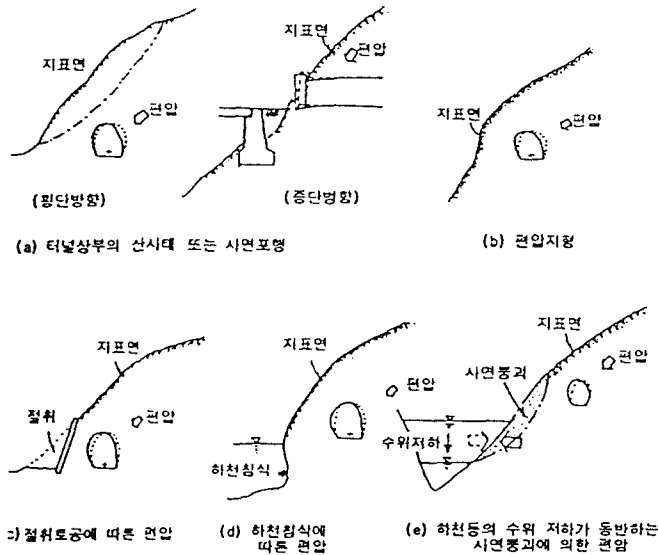
그림 2. 편토압 및 사면포행에 의한 변형특성 모식도

편토압 및 사면포행에 따른 지반의 변형특성 및 균열발생 특성은 그림 2. 및 그림 3.과 같다.

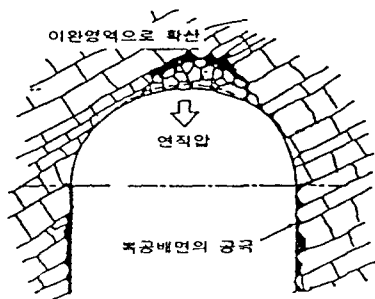
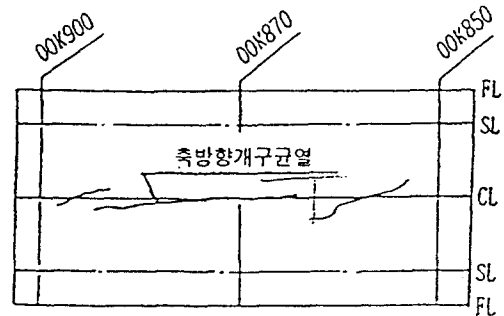
그림 4. 지반이완으로 인한 붕락 모식도 그림 5. 지반이완으로 인한 터널 균열 전개도 예

터널굴착시 주변 지반의 이완이 진행되면 지반의 자중이 커지고, 발파진동에 의하여 지반이 열화되며, 또한 지하수위 유출 등으로 풍화 절리면의 결합도가 저하되거나 특히 사질지반의 경우 세립실트분의 유실로 인하여 점착력이 저하된다. 이러한 요인외에도 시공상 문제인 터널지보공 배면의 공극, 지보공의 두께 부족 및 지보부재의 열화 등을 들 수 있다.

- ① 이완 영역의 확대는 터널천정부에서 터널 축 방향으로 균열이 발생하며
- ② 아치부 어깨에 수평 또는 비스듬한 균열
- ③ 드물지만 터널천단부의 붕락 등이 있다. (그림 4. 참조)
