'98춘계 학술발표회 논문집

Hotcell Examination of TMI-2 Debris (1)

이기순, 김은가, 정양홍, 유병옥, 서항석, 박대규, 안상복, 주용선, 정경환, 김태국  
한국원자력연구소

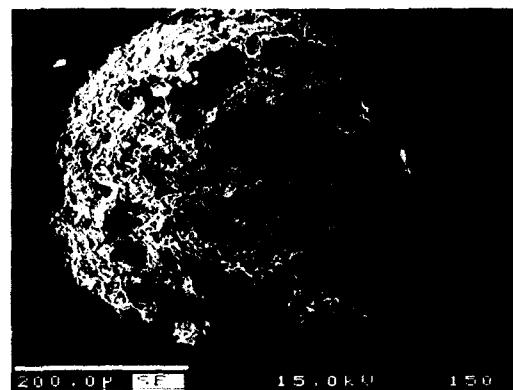
그림 4는 그림 2의 "D"부위의 보이드(void)를 중심으로 반사전자상(BSE)으로 관찰한 사진이며 그림 5는 그림 4의 "G"부위, 즉 보이드의 내면을 2차전자상으로 관찰한 사진이다. 그리고 그림 6은 그림 2의 "E"부위를 반사전자상으로 관찰한 사진으로 용융되어 생성된 것을 보여준다. 그리고 많은 미세한 보이드가 있는데, 이러한 보이드는 용융 상태에서 냉각될 때 노심내의 수증기 분위기가 영향을 준 것으로 보인다. 이 부위의 주성분은 Fe, Cr, Ni로 핵연료집합체의 상부 및 하부노즐과 지지격자 그리고 제어봉 안내관중에서 용해되어 생성된 것으로 보인다.

그림 6. 그림 5의 "F"구역 2차전자상(SE)
