## 국내 최초 전력선 해저케이블 고장복구 사례

이재관, 조광수, 김정구  
한국전력공사

### <The First Successful case of Repairing the Troubled Submarine Cable line for Carrying Electric Power in Korea

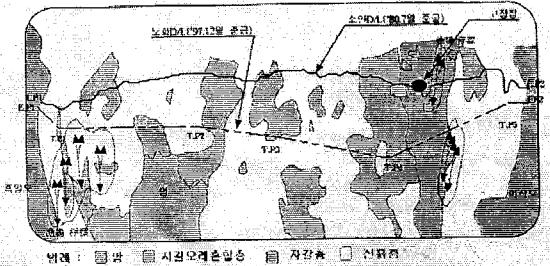
〈그림2〉 해저케이블 포설구간 약도

고장구간을 분리하여 3차례 걸쳐 제측정 및 탐사한 결과 A상과 N상간의 절연이  $0 M\Omega$ 으로 불량하게 나타났으며 고장점거리 측정은 당사 및 외부용역회사(한우테크)의 측정치가 마삭도기점 952~987m 지점으로 측정되어 〈그림3〉과 같이 육지에서 사용한 음향탐지기를 개조하여 수중에 활용(일본에서는 써치코일 사용: 국내 미보유), 잠수부를 통해 정밀탐사한 결과 〈그림2〉에서와 같

이 뼈, 암반, 모래가 혼합된 마삭도 기점 980m 지점에서 고장점을 발견하였다.
