## 고압전동기 고정자 권선 절연재료의 미세구조 특성

### Microstructure Property of High Voltage Motor Stator Insulation

김희동 한전 전력연구원  
주영호 한전 전력연구원

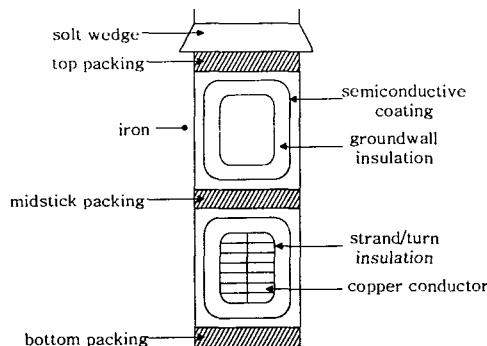
그림 1. 고정자 권선의 단면도

고압전동기 고정자 권선의 단면도는 그림 1에서 보인 바와 같이 슬롯에 들어가는 권선은 크게 동도체(copper conductor)와 절연재료로 구성되어 있다. 절연재료는 소선절연(strand insulation), 턴절연(turn insulation) 및 주절연(groundwall insulation)으로 분류할 수 있다. 소선 절연재료는 주로 합성 에나멜(synthetic enamel)이 사용되고 턴절연재료는 마이카 테이프(mica tape), 내코로나성(corona resistant) 에나멜, 폴리이미드 필름 테이프(polyimide film tape) 등으로 제작한다. 주절연 재료는 마이카에 결합재를 혼합하여 테이프 형태로 제작된 마이카 테이프를 사용한다. 결합재
