고강도 Al합금의 펄스형 레이저 용접부에 있어서 용접결함에 관한 연구

Study on defects in pulsed laser welds of high strength Al alloys

부산대학교 금속공학과 화용수, 김장량, 윤재정, 강정윤

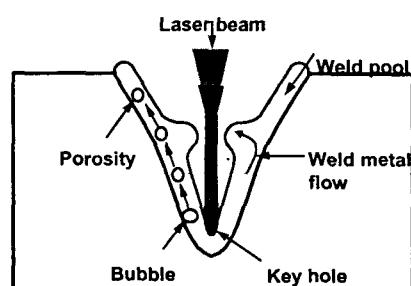
Fig. 4 Schematic representation of formation mechanism of porosity

기공의 발생 원인으로는 Mg, Zn의 함유량이 많은 5000계 및 7000계 합금에서는 기공이 발생하지만, 이들 원소가 미량으로 함유된 6000계 합금에서는 기공이 발생하지 않는다고 보고되고 있다. 따라서, 기공 내부에는 Mg 및 Zn량이 적을 것이라고 생각되어 큰 기공이 존재하는 7N01합금을 액체질소에 담근 후 강제적으로 파단하여 파단면을 관찰하고, EDX분석을 행하였다. 그 결과를 그림 3에 나타내었다. 기공부의 Zn농도가 모재보다 낮음을 알 수 있다. 이로부터 기공의 발생 원인 중에 하나는 Mg, Zn이 기억하는 것으로 생각된다. 기공내부에 수지상이 관찰되며, 미소균열이 존재한다. 이 미소균열은 용접부 중앙의 수직균열과 연결되어 있다. 레이저빔 용접은 고밀도 에너지빔의 조사에 의해 모재 내부가 급격히 가열되어 Al보다 증기압이 큰 Mg, Zn 등의 합금원소가 증발하면서 용접이 되는 키홀현상에 의해 일어난다. 이러한 과정을 그림 4에 나타내었다. 즉 키홀에 의해 금속증기가 증발하면 구멍이 뚫리고, 그 반발력으로 용융금속의 유동이 일어나 빔의 조사가 끝나면 키홀이 함몰되면서 빈 공간을 채우려고 한다. 만일, 증기압이 크다면 빈 공간을 채우지 못한 상태로 응고되어 용접부 하단에서 기공이 발생한다. 용접부 상부이 기공은 키홀선단부에 증기압이 높은 금속의 증발, 실드가스의 혼입, 표면의 수분 등이 혼입되어 기포가 발생하여 용융금속의 유동에 따라 상부로 이동하면서 소실되거나 최종응고시에 용접부 상부에 갇혀 기공이 발생하는 것으로 생각된다.

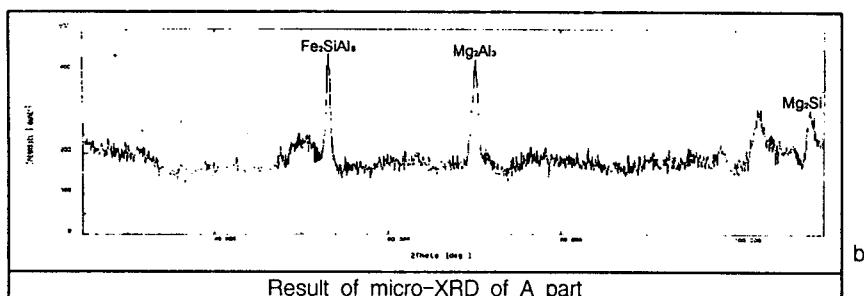
Fig. 7 Micro-XRD pattern of weld fusion zone in A5083 after chemical treatment

용접금속 중심부의 수직균열과 HAZ의 수평균열은 균열의 발생장소와 형태로 보아 전형적인 용고균열일 것으로 예상된다. 그림 5는 5083합금을 강제적으로 파단한 파면조직을 나타낸 것이다. 파면에서 수지상성이 나타나는 것으로 보아 중심부의 수직균열과 용접부 하단의 cold shut 균열은 용고균열임을 알 수 있다. Al합금의 용접부에서 발생하는 균열은 주로 고온(응고)균열이며, 결정립계를 따라 액막(liquid film)이 형성되어 균열이 발생한다고 알려져 있다. 따라서 이 액막의 거동을 알아보기 위해 강제 파단시킨 시편을 NaOH 수용액(10%NaOH)에 용해시켜 SEM 및 EDX분석을 행하였다. 그림 6에서 보는 바와 같이, 균열을 따라 흰색으로 보이는 막이 형성되었다. 이 흰색막에 대한 EDX 분석결과, Al, Mg, Mn, Fe 등의 피크가 나타나고 있다. 5083합금은 Al-Mg₂Al₃의 공정생성물(450°C 이하), (Mg, Si, Fe, Mn, Cr) 등을 함유하는 금속간화합물(630~660°C 이하)이 최종응고부에 저용점상을 형성하는데 흰색막에 대한 EDX 분석결과와 일치하므로 흰색막은 Al-Mg-Mn-Fe의 저용점 액막으로 생각된다. 그림 7은 저용점 액막이라고 생각되는 부분을 micro-XRD로 상분석한 결과로서, Mg₂Al₃, MnAl₆, Mg₂Si, (Al-Fe-Si) 등이 관찰되고 있다. 이상의 결과로부터, 5083합금은 최종 응고부에 Mg, Mn, Fe, Si 등이 마이크로 편석이 일어나 응고가 완료된 후에도 저용점 액상으로 잔류하여 최종 응고

시에 발생하는 급격한 응고 strain에 의해 균열(응고균열)이 발생하는 것으로 생각된다. 7N01 합금에 대해서도 10%NaOH에 용해시켜 SEM 및 EDX분석을 행한 결과, 크랙을 따라 흰색막이 형성됨을 알 수 있었다. 이 흰색막에 대한 EDX 분석결과, Zn, Mg, Mn, Fe 등의 피크가 나타나고 있다. 이 액막을 EPMA로 점분석한 결과, Zn, Mg, Mn, Fe, Cu 등의 정성적인 분석량이 용접금속보다 더 높게 나타나고 있다. 7N01합금은 주용질인 Zn, Mg 및 (Fe, Mn, Si, Cu) 등의 불순물이 최종응고부에 저용점상을 형성하는데 이는 흰색막에 대한 EDX, EPMA 분석결과와 일치하므로 흰색막은 저용점상으로 생각된다.
