태풍에 의한 온실구조재의 변형도 고찰(II)

A Study on the Strain of Greenhouse Frame by Typhoon(II)

서 원 명* · 윤 용 철

경상대학교 농업공학부

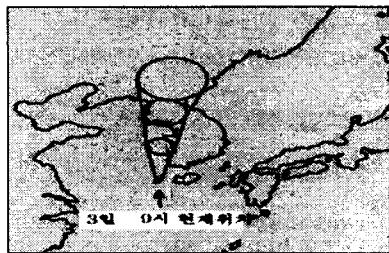
Fig. 1. Path of the typhoon OLGA.

실험 온실에서 약 4km 거리에 있는 진주기상대의 측정에 의하면, 당시 진주지역의 최대풍속은 15.8m/s(15:40 경)이었고, 최대순간풍속은 31.2m/s(15:30)이었으며, 태풍 올가의 진로는 Fig. 1과 같았다.

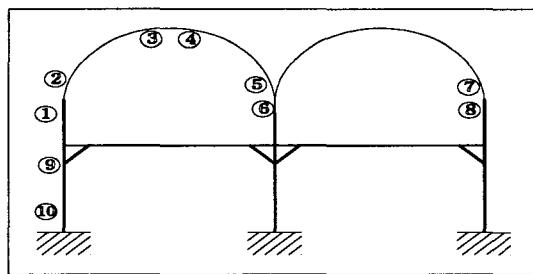
Fig. 3. Location of strain gauges.

풍하중 하에서 온실 중간부 구조재의 변형도를 측정하기 위하여 Fig. 3과 같이 위치별로 총 10개소를 우선 선정하여 스트레인 게이지를 부착하고, 1m의 리드선 끝에 설드된 리드선으로 연장하여 브릿지 박스에 연결하였다. 그림에서 ①, ②, ⑤, ⑥, ⑦, ⑧, ⑨ 및 ⑩번은 온실길이 방향의 기둥 및 서가래 연결부 인근이고 ③번과 ④번은 국부풍압력이 비교적 크게 작용하는 온실의 천정부이다. 그리고 온실 곡부 서가래와 기둥재의 외경은 각각 22.2mm 및 48.2mm이고, 그 두께는 각각 2.2mm 및 2.1mm이다.

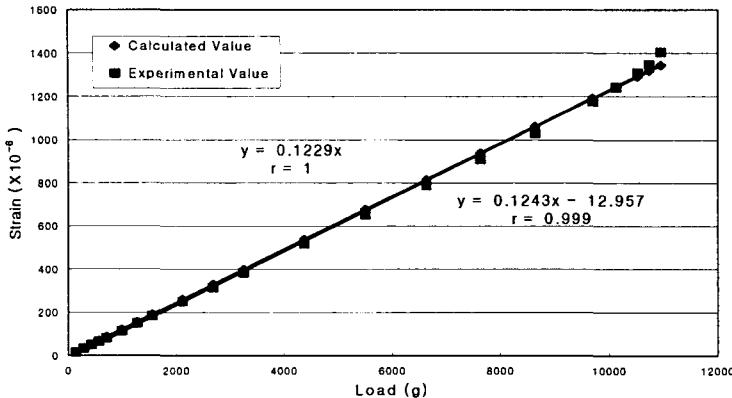
Fig. 4. Calibration curve of load-strain

Fig. 4는 실험에 이용된 서가래를 정적하중 상태에서 검증한 결과와 이론식으로 계산한 변형도를 나타낸 것이다. 결과를 보면 이론적인 변형도와 검증결과와는 잘 일치하는 것을 알 수 있다. 그림에는 잘 나타나 있지 않지만, 본 실험조건으로 미루어 볼 때, 서가래의 비례한계와 탄성한계는 하중 8~10kg 정도의 범위에 있고, 항복강도는 하중 11~12kg 범위에 있는 것으로 판명되었다.
