몰드형 계기용 변압기의 소손원인 해석에 관한 연구

최충석*, 김혁수*, 송길목*, 김형래*, 이덕철**
 *전기안전시험연구원, **인하대학교 전기공학과

A Study on the Deteriorated Cause Analysis of Mold Type Potential Transformer

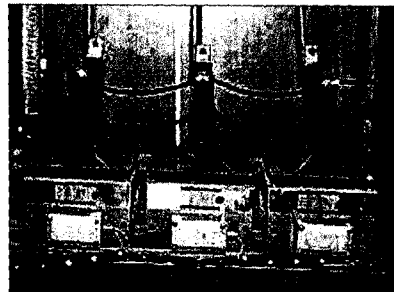
(a) 수변전설비에 설치되어 있는 계기용 변압기

계기용 변압기의 외형은 그림 1의 (a)에서와 같이 일반적으로 각 수변전설비에 설치되어 있는 것을 알 수 있다. 계기용 변압기는 과부하나 단락의 내부적 요소나 외부의 기계적 충격요소에 의해 파괴되면 (b)와 같은 형태가 된다. 외형구조의 열화상태를 보면 몰드된 절연재료는 크랙(crack)이 가고 내부의 급격한 열 영향으로 인해 국부적으로 검게 그을리거나 하얗게 탈색되어 있고 권선부분의 도전재료는 국부적으로 급격하게 소손된 형태로 나타났다. 계기용 변압기의 소손된 외형에서도 알 수 있듯이 용융망울이 국부적인 열에 의해 소손되어 있고 절연재 역시 열이 전체적으로 퍼져 있기 보다는 심하게 균열이 간 부분에서 검게 그을린 부분이 있는 것으로 보아 내부적인 요소에 의한 급격한 열 영향이라고 추정된다.

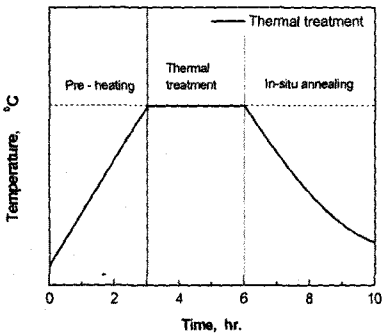
그림 3 계기용 변압기 몰딩재료의 열열화과정
Fig. 3 Thermal deteriorated process for molding materials of PT

물드린 유기절연재료의 열화는 경년에 따라 다르므로 열적인 요소만을 가속화하여 그 특성을 찾아내고자 하였다. 따라서 물드성형된 부분을 일정크기로 절단하고 세척하여 상온에서 건조시킨 후 전기로(Electric Muffle Furnace)를 이용하여 실험적으로 온도는 각각 100℃, 300℃, 350, 400℃, 500℃으로 일정하게 설정한 다음 건전시료를 열처리하였다. 그림 2는 절연재료의 열처리 과정을 온도곡선으로 나타낸 것이다.

절연재의 열화에서도 급격히 열을 받아 국부가 손상된 형태를 보였으며, 열중량 감소에 의한 특성변화를 비교·분석하면 소손된 시료의 열중량 감소경향이 350~400℃ 사이의 열처리한 시료의 경향과 거의 일치하고 있음을 확인하였다. 시차주사열량(DSC)에 의해 열처리되지 않은 시료부터 300℃까지 열처리한 시료의 250~450℃범위에서 시차주사에 의한 열량이 발생하였다. 300℃ 이후 열처리한 시료는 열량이 나타나지 않았다. 열량분포의 경향으로 보아 열화된 시료는 정상시료에서 나타나는 열량을 갖고 있지 않음이 확인되었다.

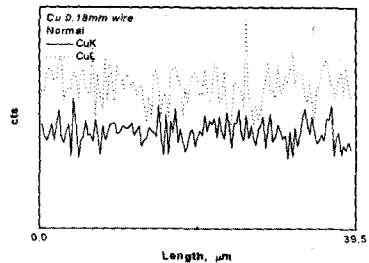
(a) 건전시료

건전시료를 선주사(linescan)에 의해 성분분포의 경향을 보면 그림 5의 (a)와 같이 연신된 형태를 감안할 때 CuL과 CuK는 거의 일정한 분포를 이루고 있음을 보여준다. (b)는 기포가 발생하고 표면의 구조가 열화된 권선부분으로 CuK는 일정비를 유지하고 있지만 CuL의 경우 매우 불규칙하게 분포되어 있음을 확인할 수 있다. 또한, 전체적으로 소량의 OK가 검출되었다. (c)는 단락실험에 의해 재현한 것으로 CuK, CuL, OK가 나타나 (b)와 유사한 경향의 분포를 나타냈다. 특히 표면구조의 에너지변화가 생기면 발생하는 CuL의 변화가 불규칙하게 나타나고 있음이 확인되었다.
