저압 터빈용 Finger 형 블레이드의 공진 방지를 위한 개선 및 시험

Modification and Testing to Prevent the Resonance in a Finger-type Low Pressure Turbine Blade

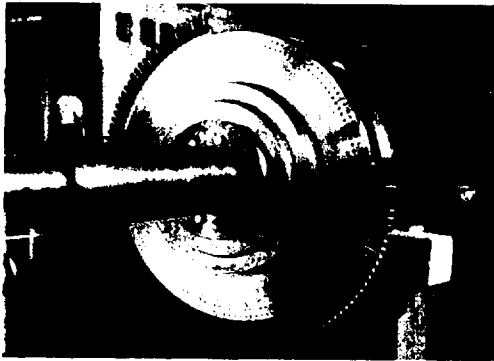
Fig.4 Mockup test wheel

앞에서 언급했듯이, 블레이드의 절손 손상이 근원적으로 블레이드의 고유진동수와 노즐통과주파수가 일치하는 공진현상에 의한 것임이 확인되었다. 따라서 향후 블레이드의 파손을 방지하기 위해서는 공진현상을 회피하도록 적절한 대책을 마련해야 한다. 노즐통과수와의 공진에 대한 회피방법으로는, 노즐통과수 변경, 그룹 블레이드의 고유진동수 변경 등이 있다. 노즐 통과주파수를 변경시키려면, 노즐 수 또는 블레이드 수를 변경시켜야 하는데 이렇게 하려면, 터빈 개조에 많은 비용이 소요된다. 이 외에 공진에 의한 고주기 피로를 충분히 견디도록 블레이드의 재질을 좋게하는 방법도 있으나, 이는 현실적으로 바람직하지 않다. 본 연구에서는 블레이드 루트 부 변경, 조립 방법 개선 등을 검토하였다. 특히, 설계 변경에 대해서는 이의 검증에 위해 실제 조건과 동일한 형상과 크기를 갖는 mockup wheel을 제작(Fig.4 참조)하여 shop에서 진동시험을 실시 하였다.
