# 지반과 관련된 지난 세기의 건설사고와 정보화 시공 A Review of the Last Century Construction Failures and the Observational Method in Geotechnical Engineering

김학문<sup>1)</sup>, Hak-Moon Kim

**SYNOPSIS** : Construction incidents, mechanisms and causes in Geotechnical Engineering have been closely reviewed for the safety assurance during design and construction stages.

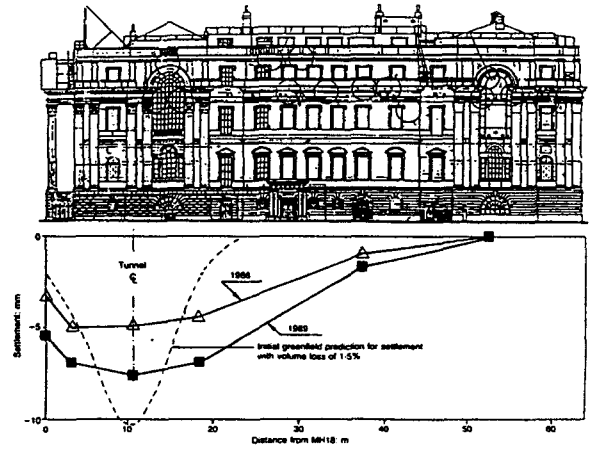
그림 6. 침하측정치와 설계예측치

그림 5는 기초길이 및 침하량을 통한 안정성검토를 나타내며, 그림 6은 런던의 역사적 건물인 맨션 하우스 서쪽벽체에 대한 침하측정치와 설계예측치를 나타내고 있다. 터널중심부에서 침하영향거

리는 설계치와 계측치 사이에 2배이상 차이가 나는데 이는 건물의 하중이나 강성의 고려를 어떻게 하느냐에 따라 차이가 클 수가 있기 때문이다.

Fig. 11. Settlement of west wall of Mansion House on 16 July 1963 and 7 June 1969

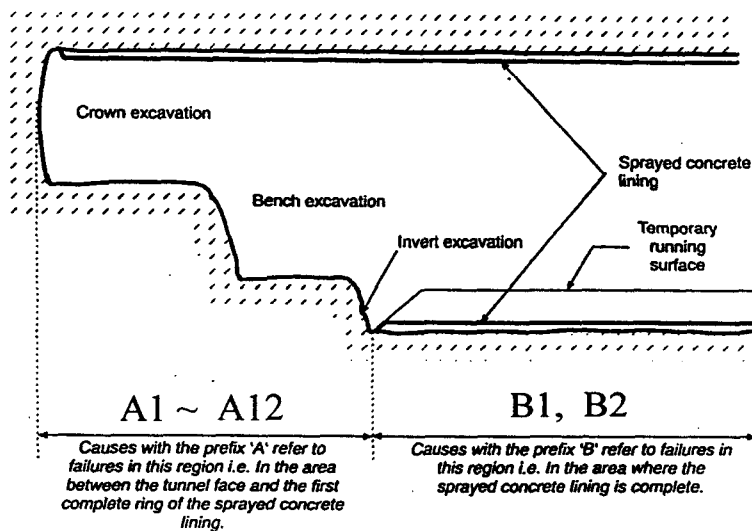
그림 19. 사고발생원인의 위치

19개의 붕괴현장을 기준으로 구분해 보면, 대부분이 A1~A12에 해당되는 막장부근 사고이고, 약간의 Shotcrete 타설 완료단면 사고, 그리고 오직 2건만이 C급 사고로 분류되며 그림 19에 나타내었다.

C1, C2 : Portal 이나 그 외의 위치

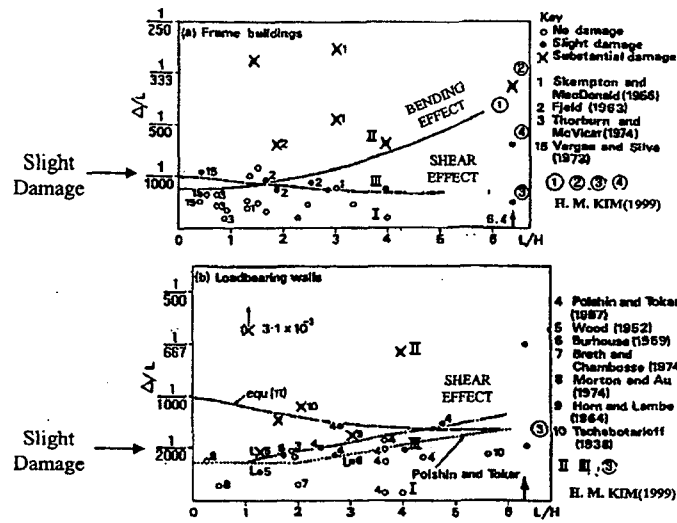
그림 26. 건물의 강성(길이/높이)비율에 따른 건물의 손상정도

위 그림 26에서 Frame 건물은 강성의 감소에 따라 약간의 손상은 각변위 1/1000로 일정한 반면 (Shear 효과), 상당한 손상의 현상은 곡선을 나타내며 Bending 효과의 중요성을 보이고 있다. 또한 벽돌 건물은 강성이 (L/H)감소됨에 따라 약간의 손상경우는 수평선을 나타내므로써 전단 발생과정에 중요한 요인임을 알 수 있다. 이러한 자료는 건물의 종류와 상태에 따라 건물손상 발생과정을 예측하고 이러한 부위에 예측장치를 집중시켜서 보다 정확한 손상 영향을 평가하고자 하였다.

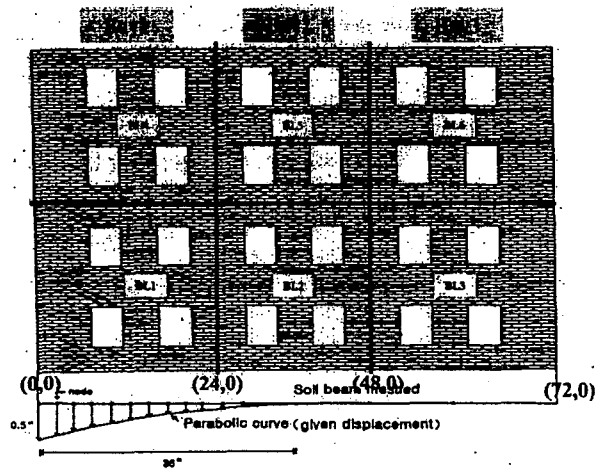
그림 27. 지반침하로 인한 벽돌건물의 손상 Mechanism

그림 27은 지반침하로 인한 벽돌건물의 손상 발생과정을 수치해석과 대형모형실험으로 검증하고자 하는 국제공동연구의 일부이다.
