수도권 전동차(1호선)의 운용환경에 관한 연구

A Study on the Operational Environment of KNR EMUs for the Line 1

김형진* 권성태** 서정원***
Kim, Hyeongjin Kwon, Sungtae Seo, Jungwon

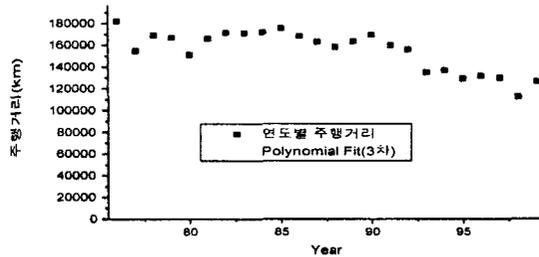
는데 도입초기인 1976년부터 1980년대까지는 대체로 연간 16만 km를 상회하였으나 1990년대 들어 지속적인 신규차량 투입으로 주행거리는 점차 낮아져 12 - 13만 km 대를 유지하고 있다. 이는 도입 초기와 비교할 때 약 20%정도 저감된 수치여서 노후도 개선 측면에서는 긍정적으로 평가되고 있다.

그림 1. 수도권 전동차의 연간 주행거리
