무령왕릉보존에 있어서의 지질공학적 고찰

서만철, 최석원, 구민호
공주대학교 지질환경과학과
충남 공주시 신관동 182, 314-701

ABSTRACT

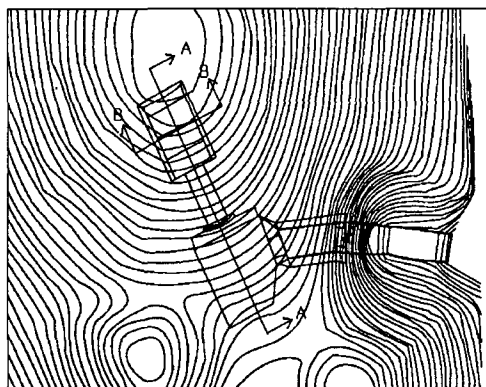
Fig. 7. 무령왕릉 단면분할

석실 내부의 변위 및 응력상태를 살펴보기 위해서 Fig. 7과 같이 단면을 분할하였고, Fig. 8과 같이 천정에 1, 2, 3, 동·서쪽 내벽에 4, 5의 Reference Point를 지정하여 변위와 응력을 추적하였다.

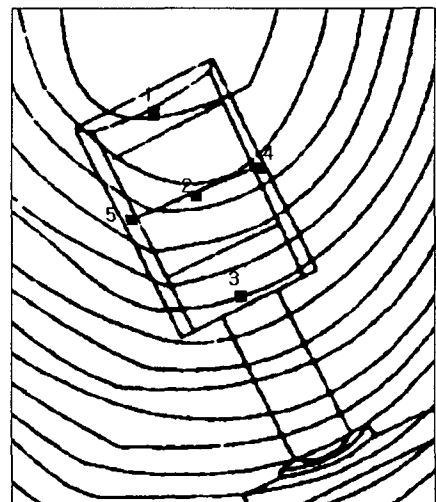
Fig. 8. 무령왕릉 Reference Point

각 단면에서 현재상태의 변위 경향을 분석하여 보면, 횡방향 변위는 주로 석실의 좌우에서 석실 내부방향으로 발생하는 것으로 나타났으며, 동쪽 내벽 중앙(Point 4)의 최대 수평변위량은 13.2 mm 발생한다. 또 하나의 주된 변위는 석실의 상부에서 하방향 수직변위가 일어남을 보여주고 있으며, 천정부(Point 2)의 최대 침하량은 34.3 mm가 발생하였다. 또한 석실의 아랫부분은 석실의 형성으로 인한 하중 제거효과로 변위가 거의 없고, 바닥면에서는 약간의 rebound현상도 나타나고 있다. 석실 주위에서 전반적으로 남향의 종방향 변위가 일어남을 보여주고 있으며, 특히 입구부분의 구조물 조성으로 인해서 고분의 입구부와 북쪽 벽면의 변위가 크게 나타났다.
