블록식 보강토 옹벽의 하자발생 사례 분석

Lessons Learned from Failure of Geogrid-Reinforced Segmental Retaining Wall

신은철¹⁾, Eun Chul Shin, 오영인²⁾, Young In Oh, 김종인²⁾, Jong In Kim

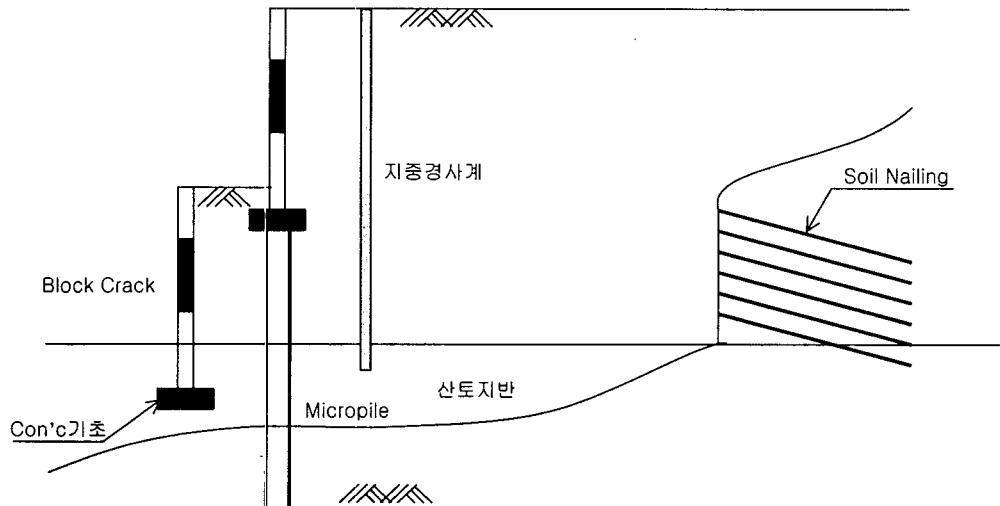
그림 1. 보강토 옹벽 부지의 횡단면도

식으로 절·성토 및 옹벽을 설치하여 부지를 확보하였다. 특히, 본 사례분석 대상인 보강토 옹벽이 설치되는 지형은 계곡부 원지반을 절토하여 Soil Nailing으로 절토 배면을 보강한 후, 확보된 부지를 재성토하여 2단의 보강토 옹벽을 설치하도록 되어 있다. 보강토 옹벽의 지반구성의 횡단도는 그림 1에 나타낸 바와 같으며, 그림 2는 Soil Nailing 시공 및 배수공 시공장면을 나타낸 것이다.

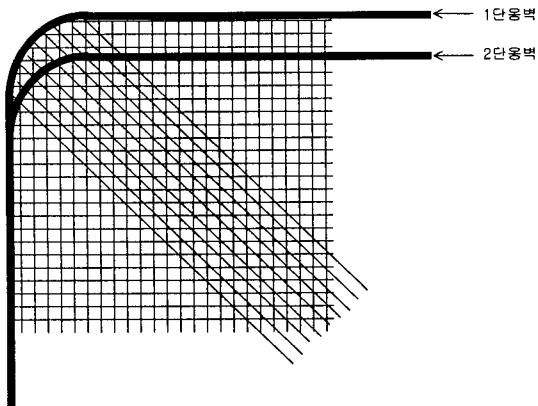
그림 3. 보강토 옹벽의 평면도

성토지반 위에 설치되는 옹벽은 총 높이 22.1m의 2단 옹벽으로, 1단 옹벽의 높이는 12.7m이며, 2단 옹벽은 9.9m로 설계되었다. 1단 옹벽과 2단 옹벽 사이의 소단폭은 1.5m이며, 배면경사는 1, 2단 옹벽 모두 3.0° 을 유지하도록 되어 있다. 그림 3은 보강토 옹벽의 설계 평면도를 나타낸 것으로, 1단 옹벽과 2단 옹벽의 전면 부분만 소단을 두었으며, 측벽 부분과 만나는 부분은 곡선처리되어 합쳐지도록 설계되었다. 그림 4는 보강토 옹벽의 측면도를 나타낸 것이다.

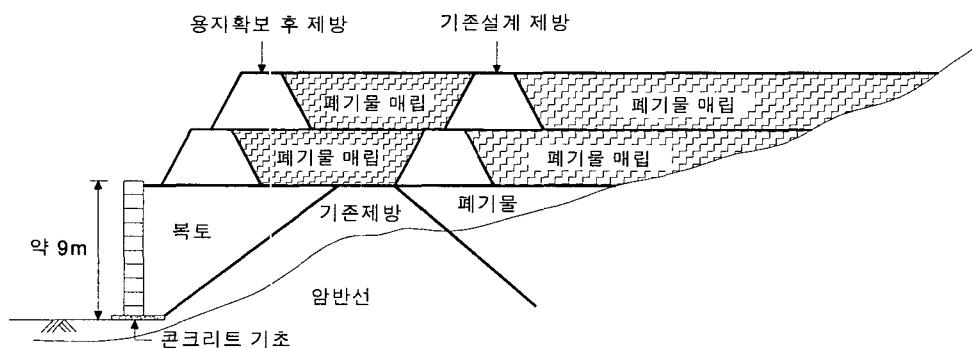
그림 13. ○○매립지 보강토 옹벽 개요도

두 번째 하자발생 사례현장은 블록식 보강토 옹벽을 폐기물 매립장에 적용한 사례로, 기존의 제방에서 매립용지를 확대하기 위하여 보강토 옹벽을 채택하였다. 첫 번째 시공사례와 마찬가지로 곡선부에서 블록균열 및 국부적인 변위가 발생하였다. 그림 13은 ○○매립지 블록식 보강토 옹벽의 개요도를 나타낸 것이다. 일반적으로 국내의 폐기물 매립장은 곡간매립지 형태로 계곡과 계곡사이를 매립하는 방법으로 폐기물을 매립한다. 본 사례현장도 곡간매립지로 유로가 형성되는 계곡부에 위치하고 있으며, 그림 13에서 보는 바와 같이 기존의 폐기물 매립을 위한 제방을 경계로 하여, 매립부지 확장을 위하여 블록식 보강토 옹벽을 시공하였다.

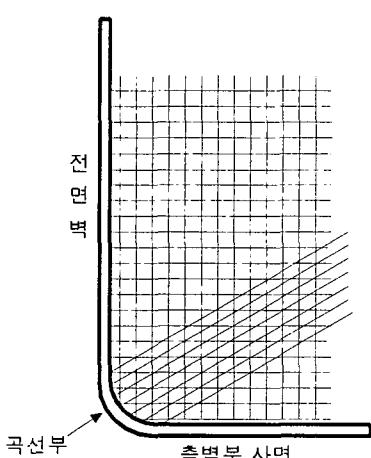
그림 14. 보강토 옹벽 평면도

본 하자발생 사례현장의 블록식 보강토 옹벽은 총 높이가 9.1m의 1단 옹벽으로 설계되었으며 배면경사 는 약 1.5° 을 유지하도록 되어있다. 블록식 보강토 옹벽에 사용된 재료는 핀(Pin)타입의 블록과 PP지오그리드가 사용되었으며, 하부기초처리는 배수를 위한 유공관을 매설한 후, 콘크리트기초를 설치하도록 설계되었다. 그림 14는 ○○매립지 보강토 옹벽의 평면 배치도를 나타낸 것으로 침출수 처리동 진입도로를 경계로 곡선부가 포함되어 있다. 또한, 본 폐기물 매립지의 보강토 옹벽은 향후 폐기물 매립을 통한 상재하 중의 증가에 따른 사면안정해석을 수행하여 설계하였다. 그림 15는 공사진행 현황 및 측벽부 사면을 나타낸 것이다. 그림에서 보는 바와 같이, 배면의 시공은 기존의 사면을 따라 약 1:1.5경사로 시공되었다.
