## 발전소 주 급수 펌프의 임펠러 손상과 압력맥동 현상

### Impeller Failure and Pressure Pulsation of Boiler Main Feed Water Pump for Power Plant

Yeon-Whan Kim, Kye-Youn Kim, Woo-Kwang Lee, Hyun Lee

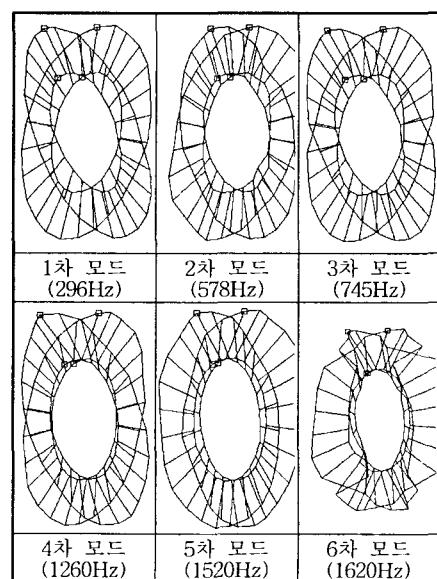
그림 4. 설계변경 전 임펠러 고유진동모드

임펠러의 설계변경과 관련된 모드특성을 확인하고자 케이싱에서 인출된 상태에서 설계변경 전·후 임펠러에 대하여 모달실험을 수행하고 그림 4 및 그림 5와 같이 임펠러의 거동을 비교하였다. 가속도센서를 고정시키고 임팩트해머를 사용하여 기존 임펠러는 48개 지점을 가진하였고 개선된 임펠러는 46개 지점을 가진하였다.

6개의 모드 중 3개이상의 모드는 축의 굽힘모드의 영향과 관련이 있는 것으로 판단이 된다. 설계변경 전 임펠러에서의 1차, 3차, 4차와 설계변경 후 임펠러에서의 1차, 2차, 3차, 4차가 축의 영향에 의한 것으로 판단이 되고 순순한 임펠러 진동모드는 5차 이상으로 분석된다.
