월성3,4호기 증기발생기 전열관 검사

Wolsong 3&4 Steam Generator Tube Inspection

Kyoung-Sik Jang, Tai-Bong Son, Dong-ki Kwon,
Jin-Hyuk Choi(Korea Hydro & Nuclear Power co. Ltd)

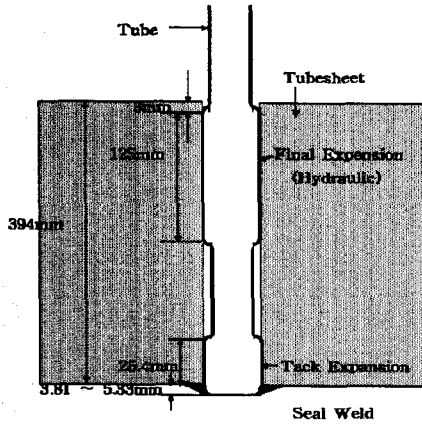
2개의 최종확관이 이루어지지 않은 전열관은 1999년 확관후 관막음 하였고, 108개의 왜곡된 확관 신호 전열관중 10개 전열관 또한 예방적 차원에서 2000년에 관막음 하였다. 나머지 전열관에 대해서는 가동중 열화 여부를 감시하기 위해 회전형 탐촉자(MRPC : Motorized Rotate Pancake Coil) 검사법으로 계속 검사할 계획이다. 관막음 기준은 1.3항의 설계검토 결과와 같이 0.05mm 이상 내경이 증가된 전열관은 응력부식 균열 발생 가능성이 있다는 견해이고, 와전류탐상검사 신호가 150 Volts 이상인 신호는 0.05 mm 이상의 직경증가가 있는 것으로 측정되었으므로 결함신호 진폭값이 150 Volts 이상인 전열관을 관막음 대상으로 결정하였다. Fig. 3을 보면 P2(480kHz-240kHz Mix) 채널에서의 진폭(Volts)이

150 Volts 이상이며, 위상각이 약 5-35도로 명확한 내면 결함신호를 나타낸다. 관막음 현상은 Table 3과 같다.
