펌프의 이상진동 해소 사례

이 소환 소장, (주) 나다 S&V

광주사업소 대불취수장 펌프 2호기의 부하측 베어링이 파손되어 펌프 베어링 및 슬리브를 교체하였으나 정비작업 후 시운전시 펌프 부하측에서 고진동이 발생하여 원인 및 상태를 파악하기 위한 방안으로 최첨단 장비 중 하나인 진동분석장비를 이용하여 진단 및 조치를 실시하였다.

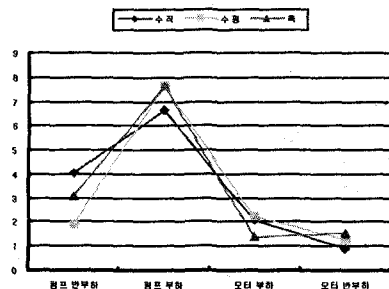
◆ 진동 측정 데이터 : 각 부위 Overall 진동(단위: mm/s rms)

측정 위치	펌프 반부하	펌프 부하	모터 부하	모터 반부하
수직	4.04	6.67	2.1	0.91
수평	1.92	7.69	2.25	1.26
축	3.09	7.68	1.41	1.57
