대규모 사면의 붕괴사례 Case Study on Large Cutting Slope Failure

SYNOPSIS : This paper described two case studies on large scale failure of cutting slope. The kind of rock in both sites predominated limestone and shale respectively. These cutting slopes located in northern area of Gyongbug Province are composed of very complicated and various rock mass. Geological characteristics, causes of failure, proceeding of security diagnose, maintenance method etc. of two sites were carried out to check the cutting slope stability and to provide reasonable maintenance method. This paper may provide the useful data for engineers related with design and construction of large cutting slope.

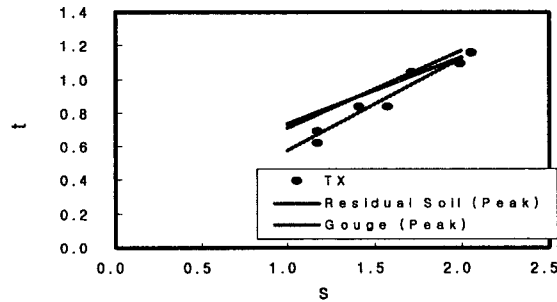
그림 2. $s' - t'$ 그래프

현장조사 과정에서 채취된 토질시료에 대해 실시한 삼축압축시험 결과 및 직접전단시험 등을 토대로 잔류토층의 강도정수를 추정하였으며, 잔류토층 강도정수 추정에 적용된 $s' - t'$ Diagram은 그림 2.에 나타낸다. 그림 2.의 결과, 강도정수 $s' - t'$ [kg/cm²]는 30°로 추정하였다.
