## 강원도 태백지역의 붕적층 절토사면의 변형특성

### Deformation Characteristics of Cut-Slope Composed of Colluvial Soil in Tae Baek Area

김 경열<sup>1)</sup>, Kyoung-Yul Kim, 이 대수<sup>2)</sup>, Dae-Soo Lee, 홍 성연<sup>3)</sup>, Sung-Yun, Hong

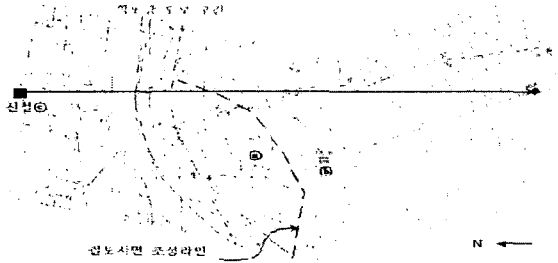
그림 1. 절토사면 주변 지형도

본 절토사면에 발생되었던 주요일정별 시공순서가 사면의 안정성을 평가하는데 중요한 항목으로 판단되어 주요일정별 철타이설 경위 및 인근도로의 시공현황을 표 3에 나타내었다. 현재 절토사면 상부에 있는 철타구조물이 위치했던 최초의 위치는 절토공사가 수행되기 전인 '그림 1의 ㉠'지역이었으나, 도로확장을 위한 사면 절개를 위해 현재 위치인 '그림 1의 ㉡'지역으로 이설하게 되었으며, 철타이설이 완료된 후 사면구배 1:1.2의 법면 절토공사가 수행되었다.

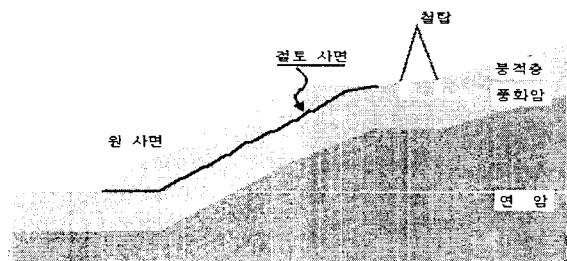
그림 9. 지층단면도 및 모델도

전산해석에 사용된 단면은 '그림 3'의 'X1~X2'라인을 주된 해석단면으로 이용하였으며, 표면과탐사(MASW)결과 나타난 지층형상을 이용하여 전산해석 모델링을 실시하였다(그림 9). 해석에 사용된 입력물성치 중 내부마찰각과 점착력은 불교란시료의 실내시험을 통하여 산정되는 것이 일반적이나, 본 토층은 전석이 혼재해 있는 관계로 불교란시료의 채취가 어려워 교란시료를 이용한 직접전단시험을 통해 산정되었으며, 단위중량은 RI측정기를 이용하여 현장에서 측정된 값을 사용하였다. 그 밖에 기타 입력물성치들은 문헌상의 대표값들을 가정하여 해석을 수행하였다(표 4). 사면 상단의 철타하중은 극한적인 해석의 수행을 위하여 사면 선단 부쪽에 가깝게 위치한 철타기초와 두 번째 기초에서 압축하중이 걸리는 것으로 가정하여 최대압축하중 108.5ton을 집중하중으로 상재하였다. 이때 지반굴착(약 5.0m)후 철타기초의 콘크리트 타설 및 잠석다짐의 효과를 고려하기 위해 하중이 작용하는 절점 부분의 일부 매쉬는 콘크리트 특성치를 사용하여 해석을 수행하였다.
