## 단층파쇄대지역에서의 암반사면 파괴특성 연구

이수곤, 최우일  
서울시립대학교

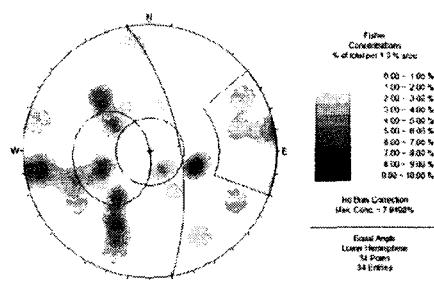
(a) 평사투영

먼저 기 조사된 절리군들의 기하학적인 안정성을 검토하기 위하여 평사투영망과 쇄기파괴해석 프로그램인 SWEADGE를 사용하여 안정성을 검토하였다. 그리고 본 암반사면은 풍화와 파쇄가 심한 특징이 현저하여 원형형태의 파괴가능성도 같이 검토하는 것이 타당하다고 판단되어 원형파괴 프로그램인 SLOPE/W을 사용하여 안정성분석을 수행하였으며 연속체해석프로그램인 FLAC도 함께 사용하였다. 특히 불연속체적인 암반의 거동을 비교적 우수하게 해석한다고 알려진 불연속체해석 프로그램인 UDEC을 사용하여 절리면을 고려한 파괴영향을 검토하였다. 이에 적절한 암반모델링이 결정하는 것이 가장 중요한 핵심이라고 판단하였다. 이에 기존 조사된 FACE MAPPING 자료 및 현장DATA를 분석하여 본사면의 적절한 해석모델을 결정하였다.
