DMT™기술을 이용한 손상 소재금형의 재생

Application of DMT Technology for Restoring the Damaged Tools

(주)인스텍 서정훈, 우성식, 김대중
현대자동차(주) 서만석, 황지선, 김억조

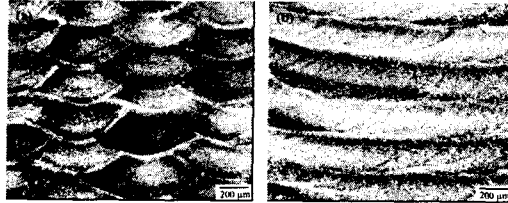
그림 12는 as-deposited 상태의 DMT 시편(이하 As-deposited 시편)을 저배율의 광학현미경으로 관찰한 미세조직 사진으로, 반복적으로 적층 되어있는 클래딩 층을 뚜렷하게 볼 수 있고, 클래딩 방향에 따라 비드 형상에 상이하게 관찰됨을 알 수 있다. 이 조직을 그림 13과 14에서 보여주는 바와 같이 고 배율에서 관찰하면, 전형적인 클래딩 조직에서 관찰되는 미세한 수지상 조직(cellular dendrite structure)이 관찰된다. 그리고 수지상 내부는 세지상 마르텐사이트 조직을 갖고 있다(그림15).

그림 12. As-deposited DMT 시편의 광학현미경 조직사진.
(a) 클래딩 방향과 수직, (b) 평행한 방향에서 관찰된 미세조직.

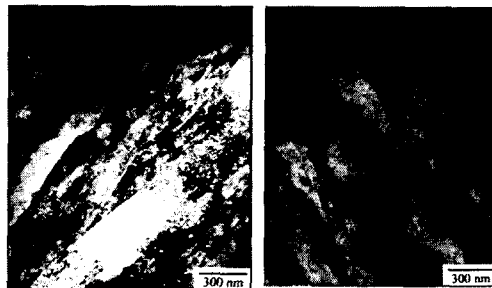
그림 15. As-deposited 시편에서 관찰되는 세지상 마르텐사이트(TEM).

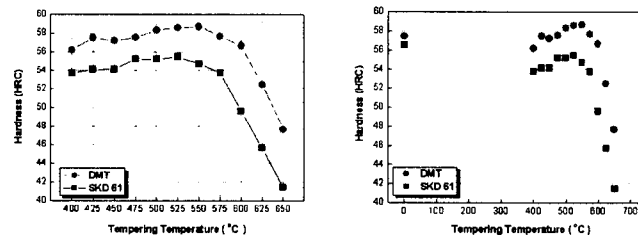
그림 17은 템퍼링 온도에 따른 As-deposited DMT 시편과 SKD61 시편의 경도 변화를 보여주는 그래프이다. 여기서 열처리 시간은 3시간이었고, SKD 61종 합금은 현대자동차의 T/M Case Insert를 제작할 때와 동일하게 열처리를 한 다음에 템퍼링 처리를 하였다.

DMT 시편이 표준 SKD 61 합금에 비해 경도가 높고, 비교적 높은 온도까지 경도가 유지되었다. SKD 61 합금은 약 575℃ 부근에서 경도값이 급격하게 감소되는 반면에 DMT 시편은 대략 600℃ 부근까지 약 56HRC 정도의 높은 경도가 유지되었다. 그리고 두 시편 모두 2차 경화현상이 관찰되었는데, SKD 61종은 525℃에서, DMT시편은 550℃ 부근에서 경도가 다소 증가하는 것을 볼 수 있었다.

그림 17. 템퍼링 온도에 따른 DMT와 SKD 61 합금의 경도변화.

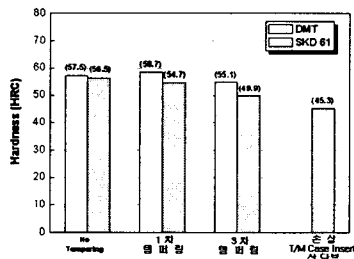
그림 18은 템퍼링 조건에 따른 As-deposited DMT 시편과 표준 SKD 시편의 경도변화를 나타낸 그래프이다. 여기서 3차 템퍼링은 현대자동차 열처리 조건에서 템퍼링을 수행한 시편의 경도이고, 1차 템퍼링은 첫 번째 템퍼링(560℃, 3h)만을 한 시편의 경도 값을 나타낸 것이다. DMT 시편은 3차 템퍼링으로 경도 값이 2.4가 감소한 55.1HRC로 여전히 높은 경도를 유지하였고, 1차 템퍼링 만을 수행한 경우에는 오히려 As-deposited 시편에 비해 경도가 약간 증가함을 볼 수 있다. 표준 SKD 61시편은 3차 템퍼링으로 경도 값이 6.5가 감소한 49.9HRC로 측정되었다. 그리고 DMT와 SKD 61 시편 모두 손상된 T/M Case Insert에 비해 높은 경도 값을 갖고 있음을 볼 수 있다.

그림 18. 템퍼링 조건에 따른 DMT 및 SKD 61 시편의 경도 변화
