## 화재시뮬레이션 S/W를 이용한 연소예측모델링기법에 의한 국내 사우나 시설의 화재원인규명을 위한 사례연구

### A Case Study on Determination of Fire Causes for SAUNA FACILITY Fires Validated by CFD Fire & Smoke Simulation Modeling Method

- 화재일시 : 2002년 7월 29일(월) 19시 20분
- 화재장소 : ○○호텔 스포츠센터 남자 건식사우나 도크 (서울 소재)
- 화재발생피해 : 2층 남자 건식사우나 전소 및 사우나 훌천정파손
- 화재발생장소의 구조
  - 용도 : 사우나 도크
  - 구조 : 벽돌구조
  - 내장마감(바닥 : 마루판, 벽체 : 황토마감, 천정 : 목재루버반자, 단열 : 반자위 스티로폼 단열)
  - 기타개구부(강화유리문 1개소: 12mm, 투명유리창 1개소: 10mm)

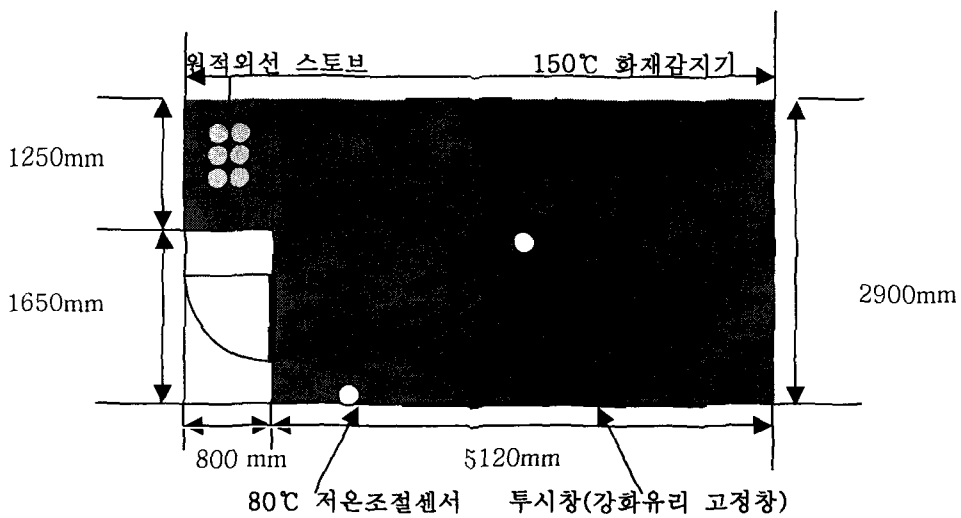
그림 2. 남자사우나 도크 평면도

2) 남자사우나 도크제원 및 스토브설치위치 : 그림 2 참조

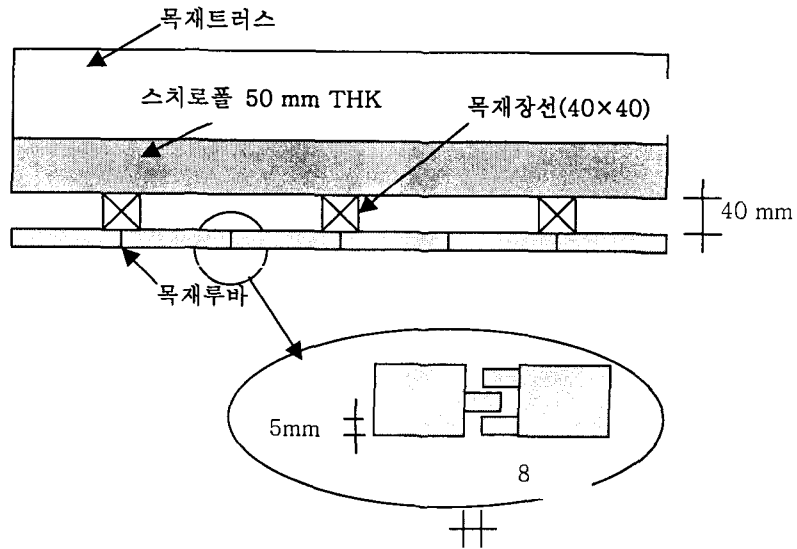
그림 4. 남자사우나 도크 천정반자 상세도

→ 1차 추정발화원 : 목재루버판 상부에 설치된 스티로폴이 천정관통부 사이를 통하여 스면든 열기에 의해 용융되어 도크하부로 흘러떨어진 후 슯표면에 닿아 슯에 축적된 열기와 합해져서 발화된 것으로 추정됨.

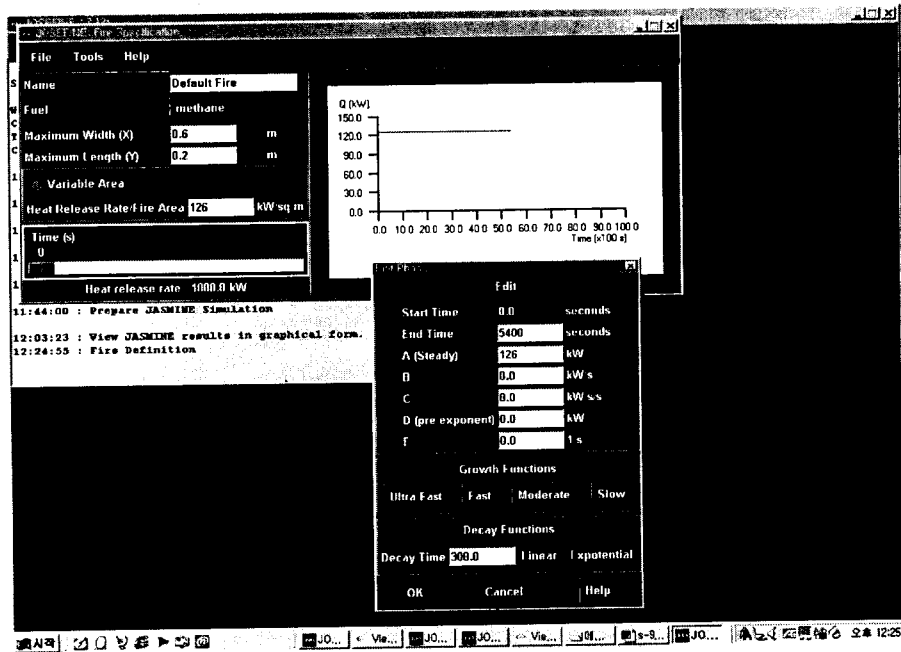
그림 23. 스토브 열량을 근거로한 화재하중 및 화재성장곡선(2)

2) 모델(2) : 스토브열량 100% 를 90분간 가동
