탄소 고형물에 의한 터빈의 이상 진동

Abnormal vibration of steam turbine due to carbon deposit at journal bearing in 500MW thermal power plant

Key Words: Abnormal vibration. Carbon deposit. Oil deflector.

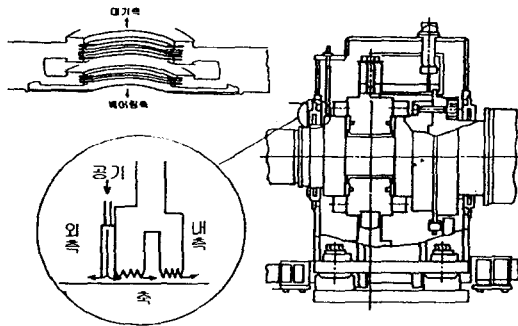
Fig. 2 Structure of oil deflector

하게 설계되어 있다. 그러나 가끔 터빈의 베어링 오일 디플렉터(deflector)부위에서 공기중의 먼지가 디플렉터의 끝부분에 부착되어 베어링 오일과 접촉하여 고온에 의하여 고형화가 되어 로타에 접촉하여 고 진동을 유발시키는 경우가 있다. 이에 본 고에서는 증기터빈에서 발생한 이 같은 현상을 기술하고자한다.

Fig.2는 오일 디플렉터의 구조를 나타낸 그림으로써, 오일이 외부로 유출되는 것을 방지하기 위하여 베어링 옆에 설치하였으며 오일 탱크내의 부압의 영향으로 외부 공기가 오일 디플렉터의 내측으로 흡입되어 오일 탱크 내부로 유입되며 이 흡입된 공기는 오일 탱크 내부에 설치되어 있는 환기팬(vapour extraction fan)을 통하여 대기중으로 배출된다.
