200MW급 화력발전소 고압터빈 제어밸브 압유배관의 절손 원인과 대책

Examination and Measures on Failure of Hydraulic Oil Supply Pipe of Control Valve of Steam Turbine in 200MW Thermal Power Plant

A case history is presented pertaining to piping fatigue by vibrations and sustain stresses in the hydraulic oil supply system for control valves in a 200MW thermal power plant that ultimately resulted in pipe rupture. The piping was designed to supply the hydraulic oil for turbine control valves. Testing and analyses were performed on the system to develop solution to repair work on failures.

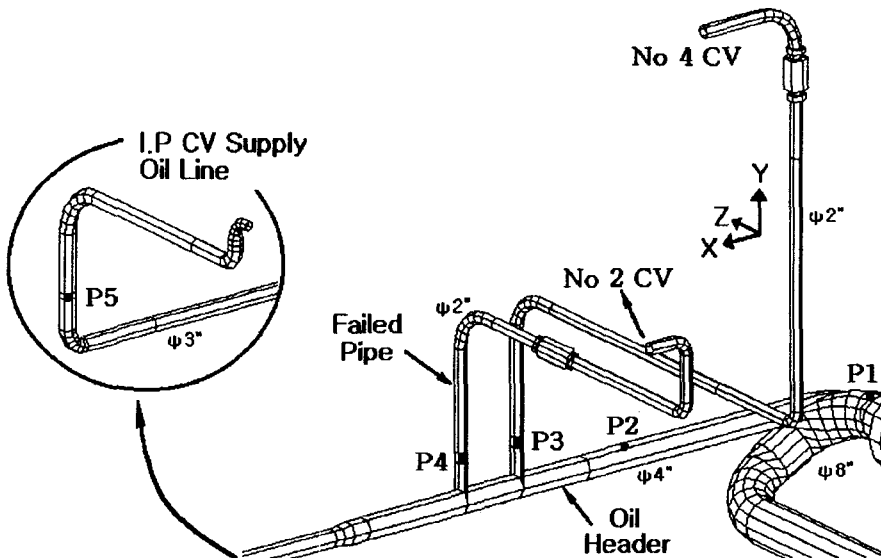
그림 2. 제어밸브의 압유 공급 배관계

그림 2는 고압 터빈의 제어밸브(control valve) 및 중압 터빈의 제어밸브에 공급되는 압유의 공급 배관계를 나타낸다. 압유 공급펌프에서 주 배관을 통하여 압유공급헤더로 모인 오일은 고압 터빈 제어밸브의 압유배관 및 중압 터빈 제어밸브 압유배관에 공급된다. 절손 배관은 고압터빈 2번 제어밸브 압유 공급배관으로 분기되는 압유헤더의 브랜치 루트 부이다.

배관의 좌표계는 고압터빈 4번 제어밸브(CV)의 압유배관에서 고압터빈 2번 제어밸브의 압유배관 방향을 X, 수직방향을 Y, 제어밸브에서 압유 공급 헤더(header) 방향을 Z축으로 정하였다.

사진 1은 그림 2의 2번 제어밸브(CV) 압유배관 루트 부에서 절손된 모습으로서 고압터빈 2번 제어밸브의 압유 공급배관과 연결되는 압유 공급헤더 브랜치 루트 부에서 절손이 발생되었다.

절손 압유배관의 사진 2의 조건에 의하여 압유 공급배관이 공급 헤더의 루트 플랜지와 16mm 어긋남을 고려하면 브랜치 루트부는 표 1과 같은 외력 효과를 그림 2의 전체 압유 배관계에 영향을 주게되어 루트 플랜지부는 자중의 영향과 더불어 1차 응력을 증대시켜 배관은 인장 또는 압축응력 상태에 증대된 상태에 있었음을 알 수 있다.

그림 2의 배관계의 지지 점은 지점 P1과 압유 헤더와 $\phi 3"$ 배관의 연결부 1m정도 지점과 중압터빈쪽 제어밸브 쪽에 그림 4와 같이 설치되어야

그림 2에서 P1~ P5는 진동 측정지점이며 급속시험은 P3과 P4 플랜지 부위와 Root부에 대하여 수행하였다.
