LPG 자동차 충전기 세이프티커플링의 신뢰성향상 연구

한국가스안전공사 가스안전시험연구원

Reliability enhancement of safety coupling for LPG car filler in LPG station

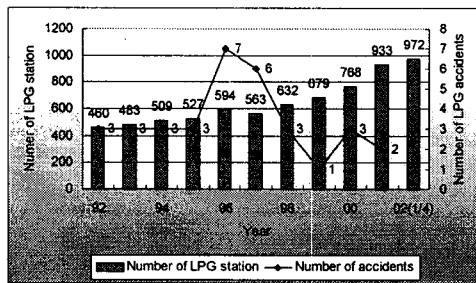
Fig. 1 Comparison of number of accidents with domestic LPG Station

세이프티커플링 관련 사고는 <그림 1>과 같이 최근 12년간(1990년~2001년) LPG 충전소 사고 총41건 중7건으로 나타났으며, 주요 사고유형은 충전호스의 충전커플링(가스자동주입기)가 분리되었는지 확인하지 않고 출발하고, 오발진으로 인해 안전장치인 세이프티커플링이 분리되지 않아, 다른 시설물에 영향을 미쳐 가스누출 및 화재로 연결되는 사고가 발생한 것으로 나타났다.
