충남 서.남부지역 송전설비의 고장 분석 및 대책

The analysis and countermeasure for the transmission fault to be occurred in the west and south of chung-nam province

Abstract - 1995년도에서 2002년도까지 8년간 충남 서,남부 지역에서 발생한 송전설비 고장 데이터를 수집하여 전압별 및 고장 원인별로 분류하여 분석한 결과 낙뢰에 의한 고장이 54.9%로 제일 많았고, 돌풍에 의한 고장과 외물접촉, 산불에 의한 고장 순이었으며, 이는 우리 전력계통에서 일어난 과년도 송전고장과 비슷한 양상을 보였다.

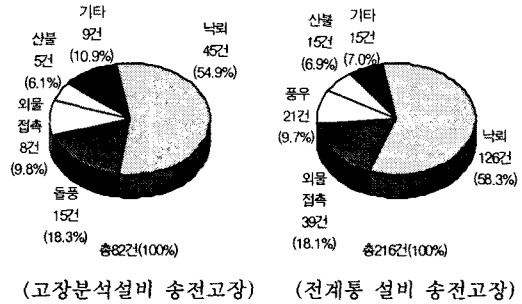
그림 2. 원인별 송전고장

그림 1과 2를 통하여 이지역의 송전고장과 전계통의 송전고장 발생률을 비교하여 보면 전압별 고장은 거의 같은 양상을 보였으며, 원인별 고장은 낙뢰고장이 제일 많은 전설비의 고장과 같지만, 돌풍에 의한 고장이 많이 발생하여 외물접촉이 많이 발생한 전계통 송전고장과 조금 다르게 나타난 것 외엔 거의 같은 양상을 보였으며, 돌풍에 의한 상간단락고장은 전선진동에 의한 고장이 일어날 확률이 높은 선로가 존재함을 암시하여 준다.
