EPS 공법의 파괴사례 및 품질관리 개선방안

Case Studies of EPS Failure and Quality Control by Site Monitoring

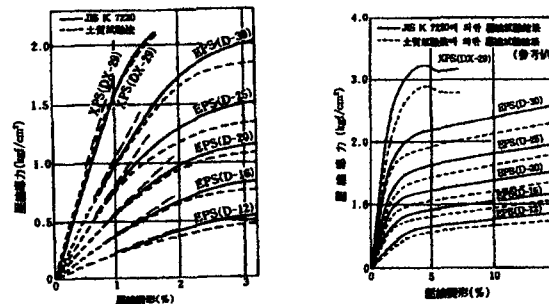
(a) 변형을 15% (b) 변형을 3%
그림 6 EPS블록의 일축압축시험결과 미원유화(1993)

그러나 KS M 3831은 시험편 치수를 직육면체 블록의 높이 $50 \pm 1\text{mm}$, 너비 및 길이 $100 \pm 1\text{mm}$ ($50 \times 50 \times 50\text{mm}$)로 성형한 후 10mm/min의 재하속도로 압축강도를 측정하는 방법이고 KS F 2314는 EPS 블록을 원통형공시체($\phi 50 \times 100\text{mm}$)로 성형한 후 재하속도를 1%/min로 일정하게 유지시키며 압축강도를 측정하는 방법으로서 규격별로 일축압축강도값에 차이를 갖는다. 그림 6은 KS 규정과 동일한 일본의 규정에 의해 실시한 일축압축시험 결과를 나타낸다.
