Rock cleavages가 발달한 천매암 사면의 파괴활동사례연구

¹⁾대림산업 기술연구소, ²⁾대림산업 토목사업본부

요 지

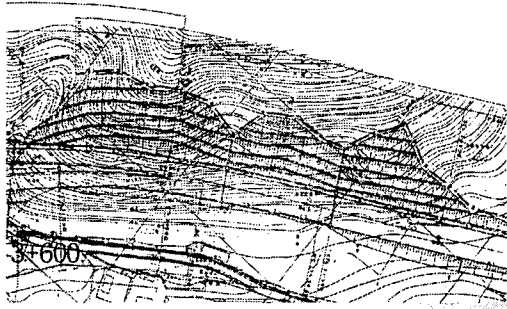
그림 1. 절취비탈면 평면도 3+300

제외하고는 대부분 절취가 완료된 상태이다. 사면상부는 대부분 풍화토~풍화암층으로, 사면 중앙 하부는 발파암으로 구성되어 있는바 대규모 사면활동은 발파암선이 높은 Sta.3+460~600 구간에서 발생하였으며, 발파암선이 낮은 Sta.3+300~460 구간에서도 소규모 평면파괴와 더불어 인장균열의 발생등 절취사면을 구성하는 현장암반의 이완영역 확대가 쉽사리 관찰되고 있다.

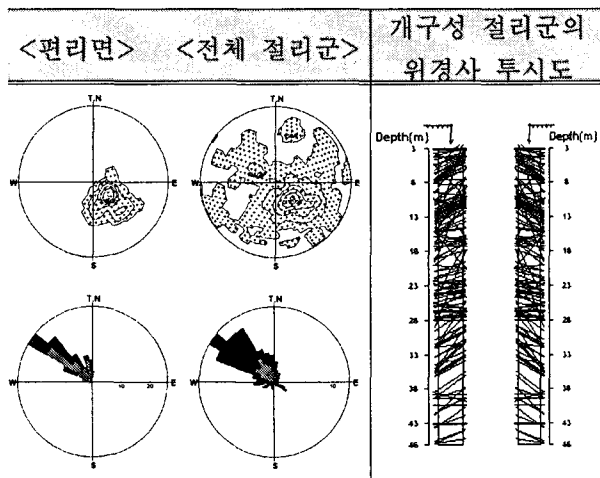
표 6. BIPS 분석결과

또한, 시추조사공(BH-2)이 위치하는 전극측점 18~20번 일대의 천심도 구간은 저비저항 이상대로 나타나는 추정 파괴면으로서 시추공 영상촬영(BIPS) 결과 지표하 4m 부근에 개구폭 15.6cm의 인장균열이 존재하는 것으로 확인되었다. 이는 하단부에서 이미 발생한 사면파괴의 영향으로 발생한 추가 균열로서 현재까지는 지표 천심도 구간에만 균열이 발생하여 완전히 파괴되지 않았기 때문에 지표 부근만 저비저항 이상대로 측정된 것으로 판단된다.
