사암과 셰일층의 교호에 의한 사면 파괴 및 보강 설계 사례 - 대구 000 현장 배후 사면 안정성 검토

¹⁾삼성건설 기술연구소, ²⁾삼성건설 토목사업본부

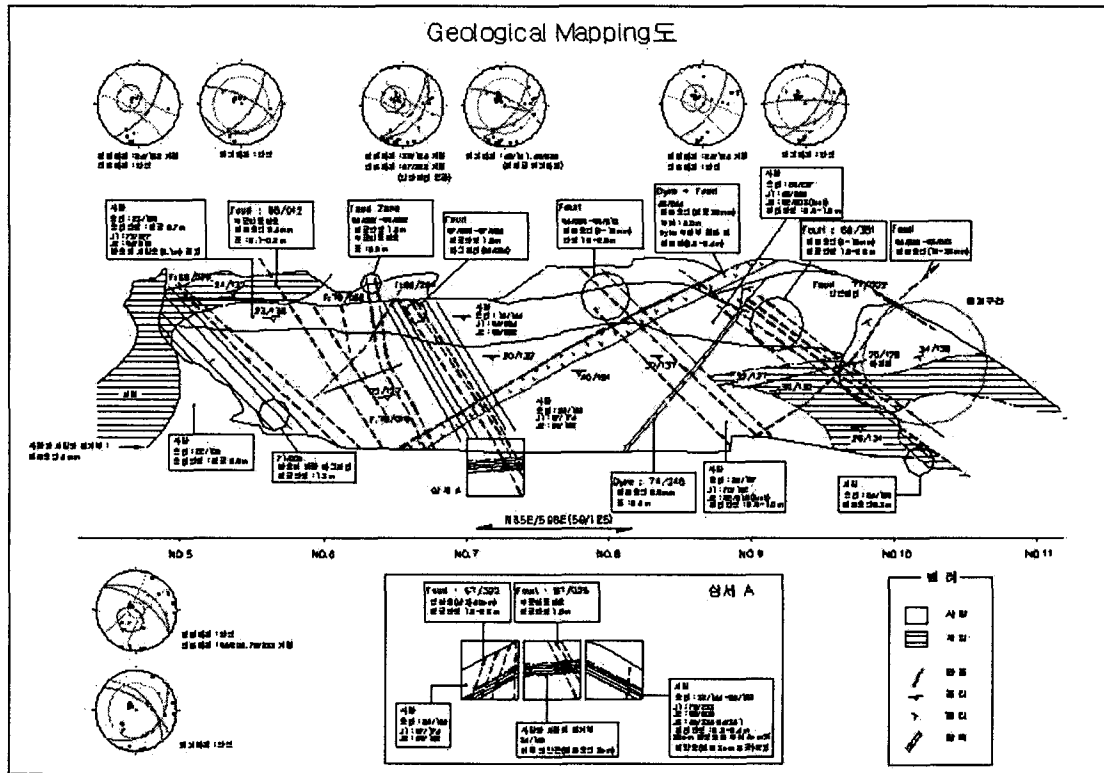
그림 6. 현장 지질 Mapping 도

대상부지 배후 암반사면중에서 공사 중 세번에 걸쳐 사면 붕괴가 일어난 곳이 측정점 No.

10+00.0 지점으로 34/139 계열의 층리와 85/250계열의 단층 및 단층에 의해 파생된 절리로 인해 평면파괴 블록을 형성하고 있다. 평균 30mm의 점토가 충전되어 있는 85/250 계열의 단층이 발달하고 있으며, 68/351 계열의 단층이 평균 1.0~2.0m 간격으로 수조 발달하고 있다. 평면파괴를 유발한 하부의 흑색 셰일층에는 30cm 간격으로 두께 5cm의 연약층(점토 3cm 포함)이 존재하고 있다. 층리면을 포함한 절리면은 No.7+00과 마찬가지로 건조한 상태에 있으며 점토 충전물을 함유한 단층은 습윤한 상태를 나타내고 있다.
