건설용 리프트 구동축의 저면 에코 소실에 관한 조사 연구

이광길 · 이동주 · 김용국 · 양원백 · 김세완 · 박대식 · 박재석

한국산업안전공단 · 충남대학교 기계공학과

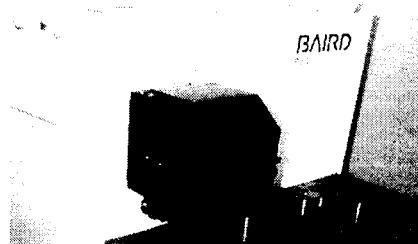
〈그림 4〉 성분분석기 및 시편

<그림 4>와 같이 축 1개당 3개씩 시편을 가공하였으며, <그림 4>의 화학성분 분석장비(Spark Emission Spectrometer)를 사용하여 분석하였다. 분석결과는 <표 3>과 같으며 축의 재질은 모두 탄소함유량 0.45% 정도인 탄소강(SM45C)으로 판단된다.

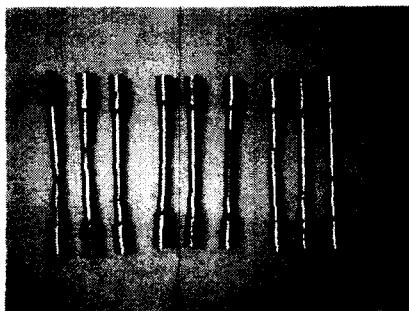
<그림 5> 인장시편

인장실험을 위해 <그림 5>와 같이 시편을 축 1개당 3개씩 준비하였다. 실험은 <그림 6>의 인장실험기를 사용하였으며 실험결과는 <표 4>와 같다.

이를 살펴보면 11번 축의 인장강도는 70.6kgf/mm², 23번 및 31번 축은 각각 74kgf/mm², 73.7kgf/mm²로써 거의 유사하였다.
