# 자동차용 깊은홈 볼베어링의 조기파손 : 1보 - 파손기구의 규명

현준수 · 박태조\*

FAG한화베어링(주)

## Premature Failure of Deep Grooved Ball Bearing for Automobiles : Part 1 - A Failure Mechanism

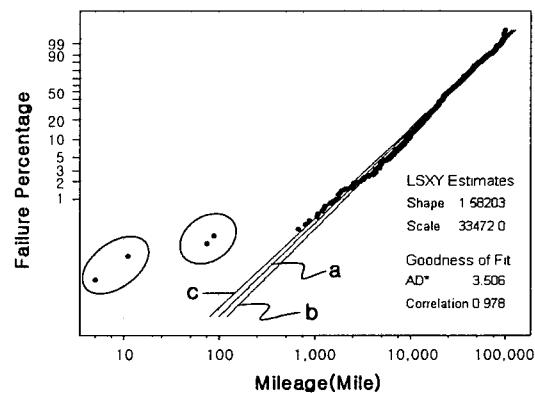
Fig. 1 Weibull plot of rolling bearing system.

구름베어링의 수명은 Fig. 1과 같이 대수값으로 표시되는 Weibull 그래프를 이용하여 나타낼 수 있다. 그림에서 선(a)는 최소제곱법으로 계산된 분포의 추세를, 선(b)와 (c)는

$\pm 10\%$  오차한계를 각각 나타내는 선이다. 하지만 좌측에 원으로 표시된 수개는 조기파손된 것으로 통계에 의한 수명예측결과와는 전혀 다른 거동을 보이고 있다. 지금까지 이러한 데이터는 비정상적인 것으로만 간주되었을 뿐 이의 발생원인은 정확하게 규명되지 않고 있다. 하지만 현실에서는 한 개의 베어링파손도 용납되기 어려운 시장상황으로 전개되고 있기에 구름베어링의 조기파손문제는 새롭게 관심의 대상이 되고 있다.

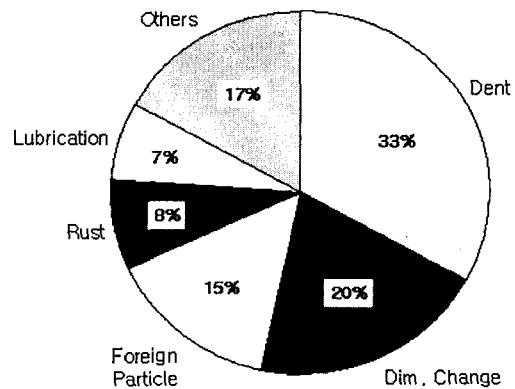
Fig. 2 Cause analysis results of noisy bearings[9].

Fig. 2는 볼베어링 사용자가 소음이 발생한다고 불만을 제기한 기계장치의 소음발생원인을 대략적으로 조사한 결과로서 가장 주된 원인은 압흔이고 다음으로 비정상적인 치수변화, 이물질, 녹 등의 순서였다[9]. 이와 같이 구름베어링이 장착된 기계장치는 문제가 발생할 때까지 일반적으로 분해하지 않기 때문에 조기파손은 베어링의 초기상태와 매우 밀접한 관련이 있을 것으로 예상할 수 있다. 하지만 체계적인 원인규명이 없이 단지 사용상의 실수로 취급되고 이의 방지법을 강구하는 수준에 머물고 있는 실정이다.
