# 자동차용 깊은홈 볼베어링의 조기파손 : 2보 - 임계압흔의 크기

현준수 · 박태조\*

FAG한화베어링(주)

## Premature Failure of Deep Grooved Ball Bearing for Automobiles : Part 2 - Critical Dent Size

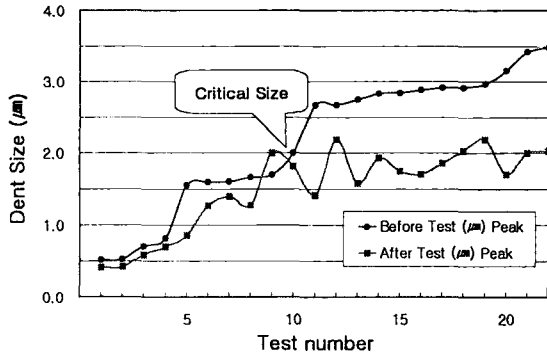
Fig. 5 Change of dent sizes before and after test.

한편, 시험후 압흔의 크기는 초기의 크기에 따라서 상당히 다른 거동을 나타낸다는 것을 시료별로 나타낸 Fig. 5에서 쉽게 알 수 있다. 즉, 초기 크기가 대략 2μm인 경우를 경계로 이보다 작을 경우에는 크기가 유지되지만 클 경우에는 시험후에 압흔의 크기가 크게 감소하고 있다. 또한, 초기 압흔의 크기가 2μm이상인 경우에는 초기의 크기와 크게 상관없이 시험후에는 대략 2μm정도로 수렴되는 경향을 나타내고 있다. 이러한 결과에서 압흔은 크기가 2μm정도를 경계로 서로 다르게 거동하는 것을 의미하며 이는 3.1에서의 수명시험에서 대략적으로 추정한 1.0~3.0μm의 임계압흔 크기와 일맥상통하는 결과이다.
