## 지구물리탐사 방법의 석탑지반 안전진단에의 적용

서만철, 오진용, 김기현<sup>1)</sup>

## Application of geophysical exploration methods for safety diagnosis of the basement of stone pagoda

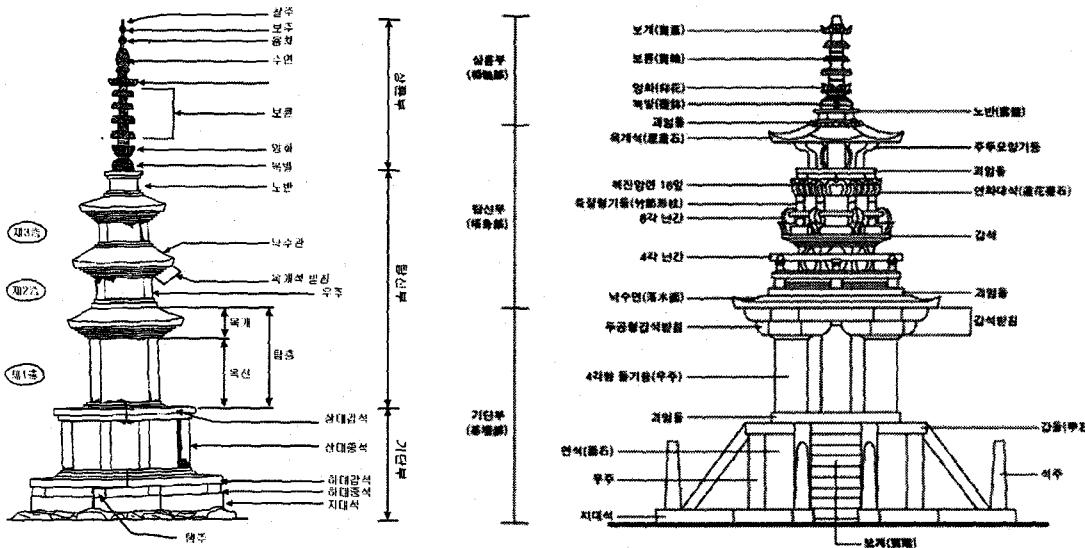
다보탑과 석가탑(석가여래상주설법탑 또는 무영탑)은 신라 제35대 경덕왕 10년(서기 751년)에 축조된 것으로 각각 국보 제20호, 국보 제21호로 지정되었으며, 세계문화유산으로 등록되었다. 이미 역사학적, 고고학적 및 미술사학적 연구는 많이 있었으나 석탑의 지반환경과 관련된 지질학적 구조안정성 그리고 암석학적 풍화와 관련된 석재 물성에 관한 기초적인 연구는 미진한 실정이었다. 현재 다보탑의 경우 박리현상의 발생과 미생물체의 서식 등으로 인하여 석탑을 구성하는 부재들이 풍화가 심하게 진행된 상태이다. 석가탑의 경우도 석재의 풍화는 물론 지대석의 어긋남 현상들이 발생하고 있으며, 특히 수직변위측정 결과 북북서쪽으로 약  $0.9^\circ$  기울어진 현상이 발견되었다.

Fig. 1. Name of rock blocks of Seokgatap(left) and Dabotap(right).

석가탑은 높이 10.8 m, 기단폭 4.4 m으로서 전체가 3층으로 2층의 기단위에 세워져 있고, 기단부는 여러 개의 장대석으로 구축된 지대석위에 놓여있다(Fig. 1). 1925년에는 일본인에 의해 수리된 바 있고, 1966년에는 도굴범의 석탑 훼손으로 인하여 해체 수리작업이 이루어 졌으며, 1972년에는 상륜부의 복원을 완료하였다. 석가탑은 지반의 약화에 따른 본체의 불안이 가중되어 기단부의 각 면과 모서리, 그리고 각 탑신의 면이나 모서리에서 이격이 아주 심하며 중앙부는 침강하고 양단은 융기한 모양을 보인다. 또한 박리 및 박락현상이 잘 나타나고 특히 서쪽의 기단부가 균열이 심하다. 풍화가 진행됨으로 암석의 강도가 약해지고 탑의 구조적 불균형에 의한 하중의 편중에 의하여 1층 탑신부 바로 밑 기단석 상부의 각 부재의 틈이 역 V자 형으로 벌어져 있었으며, 연결된 곳에서는 두 부재간 높이 차가 관찰되었다. 이러한 틈을 따라 풍화가 더욱 촉진되었다. 또한 지대석의 부재별 이격과 사이에 충진된 잡석의 산출상태는 기단석의 융기흔적과 서로 어긋난 이격이 잘 나타나 있다. 왼쪽과 오른쪽으로 융기된 지대석과 이를 지지하는 잡석의 충격으로 발달된 균열대도 잘 보여준다. 석가탑에 나타난 부재의 이격정도는 거의 모든 면에서는 부재와 부재 사이는 넓은 이격을 보이며 특히 지대석과 탑신부에서는 구조적 불안을 야기할 정도로 불균형이 심한 상태이다.

다보탑은 전체높이 10.4 m, 기단폭 7.4 m을 가지며 기단부, 탑신부, 상륜부의 3부분으로 구성되어 있다(Fig. 1). 1925년경 일본인이 탑은 완전히 해체, 보수하였는데 당시 발견된 유물 및 수리 기록은 남아있지 않다. 다보탑의 암석학적 훼손에 가장 큰 문제가 있는 것은 8각 난간 중앙부에서 벗물이 스미는 것으로서 이는 탑의 구조적 문제와도 관련이 있다고 본다. 대체로 대웅전 쪽으로 약간 기울어져 있는데 이는 2층 옥개석의 균열 및 중앙부 기둥의 경사에서도 확인 할 수 있다. 따라서 강수는 그쪽으로 모여들어 오랜 기간동안 배수되지 않고 남아있다. 또한 2층 난간의 간대와 난간석은 동남쪽의 것이 상대적으로 심한 풍화가 발생하여 암석이 갈라지고 터져 있으며 손으로 부스러질 정도로 이미 토양화가 진행되어 있다. 이는 현재 상태로는 어떠한 보존처리도 효과를 발휘하기 곤란한 상태이기 때문에 암석학적으로 동일한 부재를 선택하여 같아 끼워야 할 처지에 있다. 이 부분이 상대적으로 심하
