전차선로 드로퍼 클램프 파단 원인 분석

The Cause Analysis on Fracture of Dropper Clamp in Catenary System

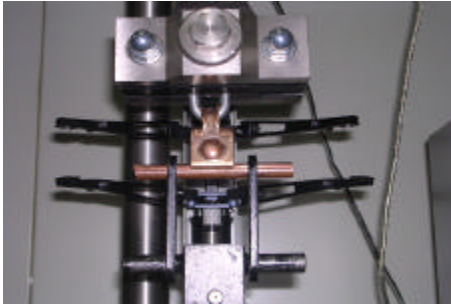
Fig.2 Tension Withstand Strength Test

철도용품 표준규격(철도 5975-3340)에 따라 신품 시험편에 대한 인장하중시험 및 장악력시험을 행하였다. 인장하중시험은 Fig.2와 같이 클램프를 사용상태로 설치하여 볼트,너트를 600kg·cm의 체결력으로 조인 후 수직방향으로 인장하중을 가하는 시험이며, 장악력시험은 Fig.3과 같이 클램프와 적용전선과의 물림상태를 파악하기 위한 시험으로 두 시험 모두 기준하중 이상에서 적용전선 및 클램프 각 부분의 물림상태에 이상이 없어야 한다.^[5]
