## 세탁기 브레이크 밴드소음 고장분석 사례

이재혁, 함선일, 박상득  
삼성전자 CS경영센터 전문기술그룹  
E-mail : jae-hyuk.lee@samsung.com

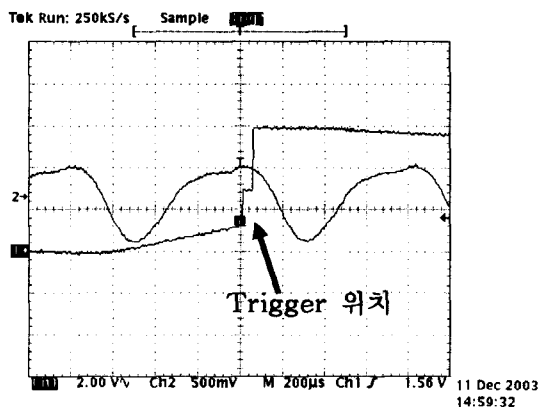
Fig. 5 ESPI Trigger 측정방법

Shaft Ass' y의 정확한 소음원인 분석을 위해 Pulse ESPI를 이용하여 정상시료와 밴드소음 시료의 동작 중 진동을 가시화하여 분석을 실시하였다. 정확한 진동거동 측정을 위해 Fig. 5와 같이 최대 변위 순간을 Trigger하여 진동을 측정하였다.
