태백선을 주행하는 화차 엔드빔의 진동특성에 관한 연구

A Study Vibration Characteristic of Railway Freight Car's End Beam for Taebaek Line

함영삼* · 문경호** · 홍재성** · 이동형** · 서정원**

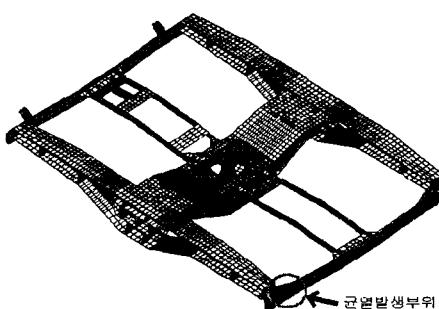
Fig. 3 FEM model

용접구조대차 엔드빔의 균열문제에 접근하면서 가장 먼저 이론해석을 통한 구조해석을 실시하였다. 해석은 유한요소 상용프로그램인 NISA II Ver. 8.0을 사용하였고, shell 요소를 이용하여 대차프레임 전체를 모델링하였다. Fig. 3은 대차프레임의 유한요소해석 모델이며, 엔드빔의 재질은 SS400으로 인장강도는 41, 항복강도는 25 kg/mm²이었다.

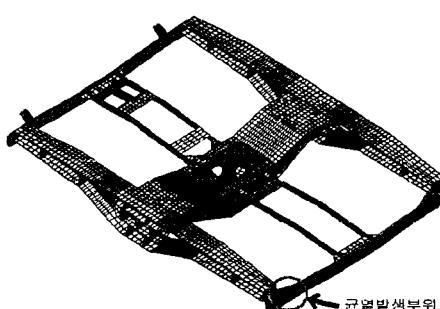
Fig. 3 FEM model

용접구조대차 엔드빔의 균열문제에 접근하면서 가장 먼저 이론해석을 통한 구조해석을 실시하였다. 해석은 유한요소 상용프로그램인 NISA II Ver. 8.0을 사용하였고, shell 요소를 이용하여 대차프레임 전체를 모델링하였다. Fig. 3은 대차프레임의 유한요소해석 모델이며, 엔드빔의 재질은 SS400으로 인장강도는 41, 항복강도는 25 kg/mm²이었다.
