부분방전 검출을 이용한 22.9kV 배전케이블 실선로 결합 검출

Defect Detection of 22.9kV Distribution Line based on the PD Detection

Abstract - 부분방전 검출을 이용한 XLPE 케이블 진단은 중간 및 종단 접속부의 계면에 존재하는 결함을 검출할 수 있는 가장 효과적인 방법으로 제시되고 있지만 현장의 큰 노이즈로 인하여 신뢰성 있는 진단이 쉽지 않다. 하지만 국내에서 많은 연구가 이루어진 송전케이블 진단 기술을 바탕으로 배전케이블 진단에 적용하여 종단 접속부에서 발생한 부분방전을 성공적으로 검출하였고 해체 조사를 통하여 결함을 검출하였다. 본 논문은 참고문헌[1]에 발표한 논문에 연결되는 논문으로 전편은 2004년 2월 부분방전 검출사례를 보고한 논문이고 본 논문에서는 8월 계획정전을 통하여 문제된 접속함을 교체한 후 해체조사를 통하여 결함을 검출한 사례보고이다.

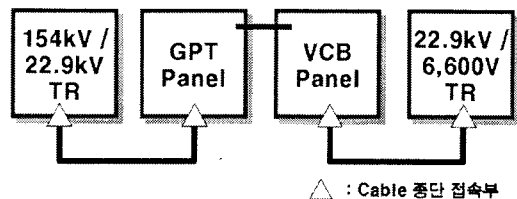
공장 내 Bank의 22.9kV 수변전 설비 구성 간략도는 그림 1과 같고, 총 3개 Bank로 구성된 설비이다.

XLPE 케이블로 구성되어 있는 부분은 154kV/ 22.9kV TR에서 GPT 판넬 선로와 VCB 판넬에서 22.9kV/6,600V TR까지 선로로 구성되어 있다.

그림 1. Bank 22.9kV 수변전 설비 구성
