인입선 분기함의 안전대책에 관한 연구

하태현*, 배정호, 이현구, 김대경, 하윤철
한국전기연구원

Safety Countermeasure of the distribution box of service wire

This paper described insulation breakdown mechanism of distribution box of service wire, analysis of electric shock path and safety countermeasure of distribution box of service wire.

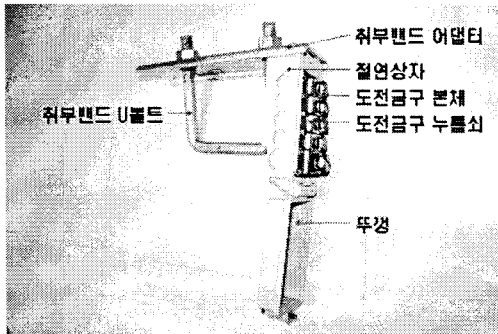
그림 1. 인입선 분기함의 구조

저압 수용가에 전원을 공급하기 위하여 배전전주의 완철에 고정시켜 사용하는 인입선 분기함의 구조는 그림 1과 같다[1]. 그림 2는 인입선 분기함의 절연상자에 아크가 발생된 것을 보여주고 있다. 그림 3은 누전의 진행에 따른 인입선 분기함의 소손 과정을 나타낸 것이다. 그림 2와 그림 3을 기초로 해안지역에 설치된 인입선 분기함의 누전의 진행 과정을 살펴보면 다음과 같다.

한전구매시방서(RS115-107 인입선 분기함)에 의하면 인입선 분기함의 방수에 대한 검사사항 항목이 없으므로 해안 등 염분 및 수분 침투가 용이한 지역에서는 절연상자의 뚜껑부분은 고무 패킹 등을 이용하여 방수 처리하고, 전선 삽입부는 시공 후 실리콘 등을 이용하여 방수 처리하며, 이미 침투한 물은 절연상자 하부를 통해 배수가 가능한 구조로 설계할 것으로 판단된다. 만약 인입선 분기함의 결함을 보완 할 수 없다면, 정기적인 정밀 점검을 통해 절연상자에 아크 발생 흔적이 있는 것을 조기에 발견하는 것도 한 가지 방법이라고 사료된다.
