건설현장의 수전설비 및 배·분전반의 현장실태 분석

(The Analysis of Field Condition for Power Receiving System and Patch and Panel Boards at Construction Sites)

한국전기안전공사 부설 전기안전연구원

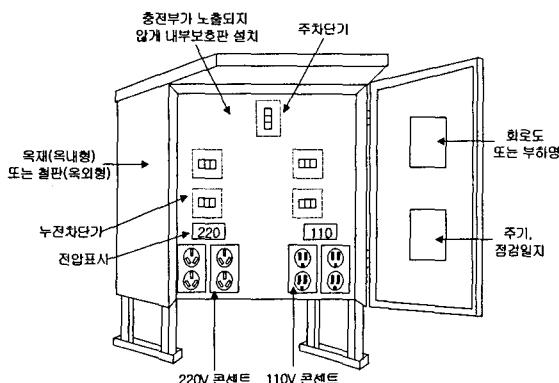
그림 9. 배전반의 개략도

다음 그림 9는 대표적인 배전반의 일례를 나타낸다. 배전반을 옥외에 설치할 때 재질에 있어 목재 보다는 철판으로 이루어진 것이 내구성 측면에서 유리하며 충전부가 노출되지 않도록 내부 보호판을 설치하는 것이 감전재해를 예방하는데 효과적이다. 또한, 외함 전면에 회로도, 부하명, 점검일자 등이 표시되어 있도록 하여 유지보수, 관리, 점검 등의 측면에서 용이하도록 하여야 한다. 또한, 누전차단기 2차측에 110V 및 220V 콘센트가 연결되어 현장에서 전기 사용시 지락에 의해 누설전류가 흐를 경우 즉시 누전차단기가 동작하여 감전재해를 방지할 수 있도록 하여야 하며 회로보호 및 인체 감

전보호를 위해 접지를 반드시 시설하고 콘센트도 접지국이 부착된 것을 사용하는 것이 바람직하다[7-9].
