배전용 폴리머 피뢰기의 전기적 특성시험

(Electrical Characteristics Test of Distribution Polymer Lightning Arresters)

Abstract

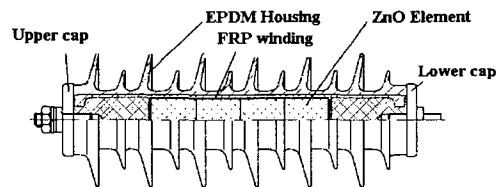
성 소자를 FRP 와인딩 처리한 후 미리 제작된 애관에 삽입하는 형태이므로 상하부 기밀 불량이나 애관 재질이 불량할 경우 내부로 수분이 침투하여 FRP 와인딩과 하우징 사이의 계면에서 트래킹을 유발하고 결국에는 섬락 고장으로 진전될 수 있다 [2][3].

그림 1. 폴리머 피뢰기의 구조
Fig. 1. Structure of polymer lightning arrester
