## 연속재현기법을 이용한 이안제 제두부의 수리학적 안정성 분석

### Hydraulic stability analysis at the head of rubble mound breakwater by the real process method

**Key Word :** Stability(안정성), Head(제두부), Real process method(연속재현기법),  
Rubble mound breakwater(방파제)

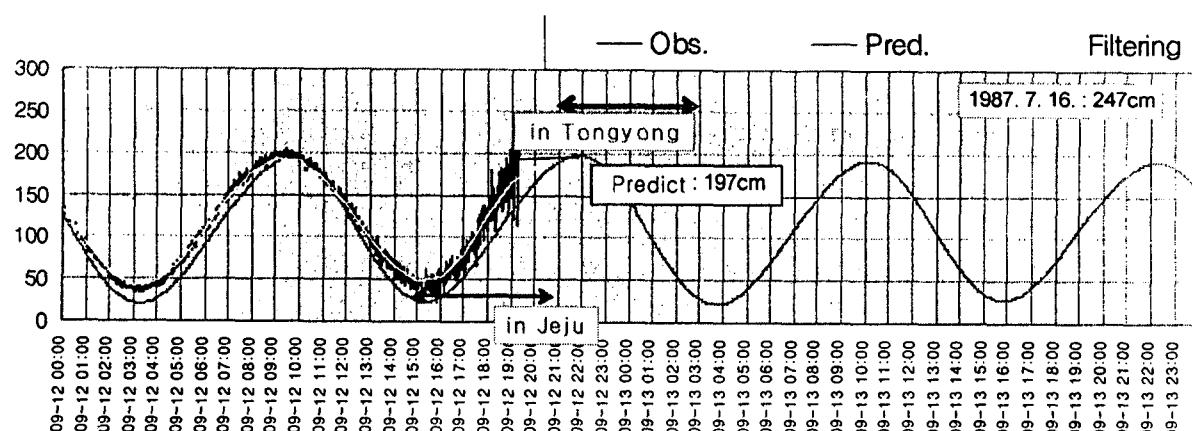
Fig. 2 Variation of tidal water level

부산항 검조소의 위치에서 관측된 기록을 보정한 결과 부산항에서의 이상고조는 크지 않으며, 2003년 9월 12일 21:00에 극고조(H.H.W) 174cm보다 37cm 높은 211cm를 기록. 부산신항 내만 측에 위치한 진해시 용원동에서 관측된 값은 2003년 9월 12일 21시 40분에 373cm로 관측되었으나, 지형적인 영향을 고려할 때(폐쇄성 내만) 본 값의 직접적인 적용은 곤란하며, 따라

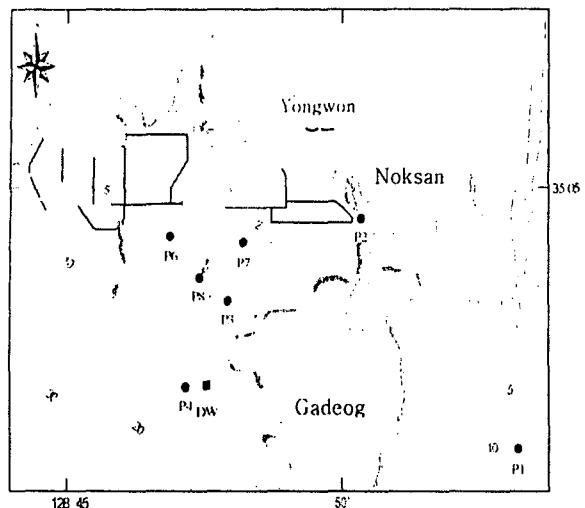
Fig. 3. Wave observation site.

부산 지역 주파랑관측소인 부산항 파랑관측소(태종대, 조도)에서의 관측은 결측되었으며, 동방파제 전면 해상(DW지점)에서 관측된 자료는 2003년 9월 12일 21:00에 관측된 파를 입·반사파 분리하여  $H_{1/3}=7.4$  m  $T_{1/3}=15$  sec로 보고하고 있다.
