표 1. 황장지구 절토사면 현황자료

도로폭(m)	길이(m)	높이(m)	방향	낙석(m ³)	이격거리(m)	소단	배수시설
측정값	13	153	28	N20W, 45SW	50	3~5	2	없음

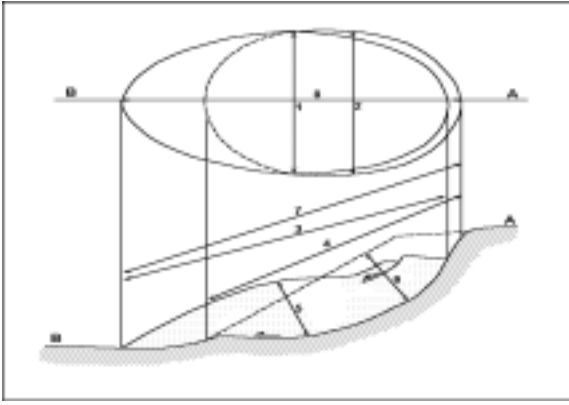
그림 4. 붕괴 규모 추정 모식도

사면 붕괴의 규모를 파악하기 위하여 IAEG(International Association of Engineering Geology, 1990)에서 제안한 모식도(그림 4)를 이용하여 규모를 분석하였다. 붕괴 규모에 대하여는 붕괴 양상을 타원체로 가정하고 다음 식 (1)에 의하여 붕괴 토체량 ($V_{\wedge slide}$)을 계산하였다. 지중 변형계측결과와 현장 조사 결과 붕괴 심도가 6.0m, 붕괴 폭이 35m로 붕괴규모는 3,077.2m³으로 분석되었다.
