엽리가 발달한 편마암사면의 파괴활동 사례연구

민경남¹⁾, 윤진오¹⁾, 이태선¹⁾, 김춘수²⁾, 김근태²⁾

¹⁾대원토질 엔지니어링사업본부, ²⁾금광기업 토목1부

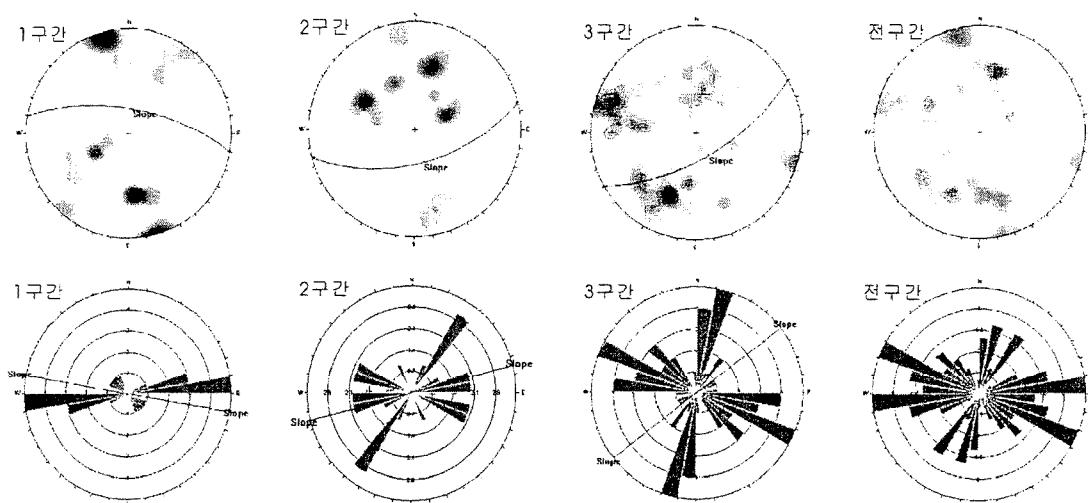
그림 2. 불연속면의 평사투영 결과

조사선조사에 의해 3개 사면으로부터 누적 조사길이 117m, 235개의 불연속면 자료를 수집하였다. 현장에서 사면의 안정성에 영향을 미칠 수 있는 주요 불연속면을 Fracman 프로그램을 이용하여 Terzaghi 보정 후, 선정된 불연속면을 고려하여 3개의 불연속면세트로 구분하였다(표 2).

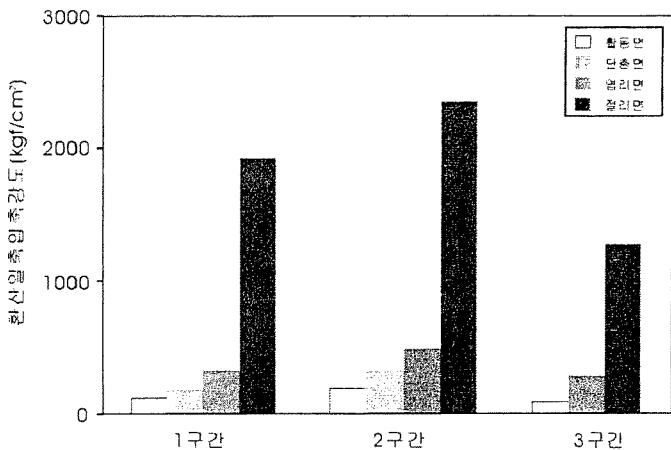
그림 5. Schmidt Hammer에 의한 일축압축강도

사면에 노출된 암반을 대상으로 Schmidt Hammer를 타격하여 일축압축강도로 환산하였다. 사용된 장비는 일본 Sanyo社에서 제작한 Rock Test Hammer로 각 지점별로 실시된 평균반발치를 구하고 이를 다시 상관표를 이용하여 일축압축강도를 산정하였다(그림 5).

Schmidt Hammer 타격에 의한 반발도는 불연속면의 종류에 따라 변화의 경향이 뚜렷하게 나타났다. 이러한 현상은 불연속면의 형성조건과 암석의 특성 그리고 풍화작용의 결과에 따라 물리적으로 달라질 수 있다고 판단된다.

Schmidt Hammer의 반발치 R과 일축압축강도사이에는 암석의 종류에 따라 약간의 차이는 있지만 대체로 정비례하는 관계를 가지며, 단 반발치 R이 70 이상일 경우에는 일축압축강도가 무한대로 증가하여 환산이 곤란하다(三木, 1987). 따라서 반발도의 변화는 암석의 강도변화로 이해해도 무방하며, 암석은 기계적 풍화에 의해 시간이 갈수록 강도가 약해지므로, 오래되어 이완된 불연속면 일수록 반발치 값이 작게 나타나게 된다.
