송전용 폴리머애자의 산불 영향에 따른 전기적기계적 특성 분석

최인혁¹, 최장현¹, 이동일¹, 민병욱², 신태우², 방항권²
 전력연구원¹, 한국전력공사²

An Analysis of Electrical and Mechanical Properties on Forest Fire of Polymer Insulator for T/L

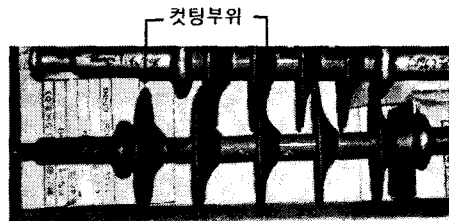
그림 2. 시료채취 부위

그림 1은 시료 채취한 위치를 나타내며, 표 1은 시료 채취 위치, 이름, 종류, 상태 등을 나타내었다. 각 시료 표시명의 -N은 신품애자의 첫 번째 갖을 나타내며, -1은 가장 화염을 심하게 받은 첫 번째 갖, -2는 첫 갖으로부터 30-40[cm] 떨어진 갖을 나타낸다.
