**전력용 변압기 중성점 리액터 단선 감시용 보호계전기 오동작 사례 분석**

강연욱,곽주식, 김건영  
한전 전력연구원, 한국전력공사

**The Analysis of Mal-Operation of Protection Relay  
for Detecting Disconnection of Neutral Grounding Reactor**

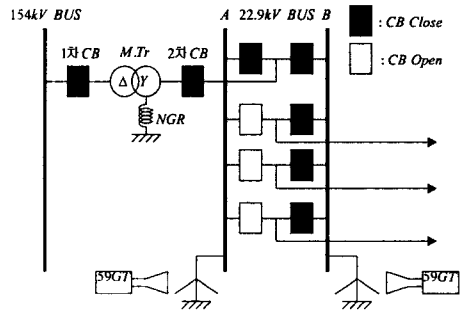
그림 1. 59GT 계전기에 의한 NGR 단선 감시

NGR이 단선되면, 계통은 비접지 계통이 된다. 따라서 NGR이 단선된 상태에서 1선 지락 고장이 발생하게 되면 건전상의 전위는 상전압의 1.73배가 된다. 한전에서는 NGR 단선시 변압기 2차측 선로의 1선 지락고장에 따른 수용가 및 전력설비의 과전압 발생을 방지하기 위해 그림 1과 같이 59GT 계전기를 이용하여 변압기 1, 2차 차단기를 트립시키고 있다.

변압기 2차측 차단기 점검을 위해 무부하 모션을 개방하고 부하는 그림 1과 같이 하나의 모션에서 전력을 공급하게 된다. 차단기 점검을 위해 23kV 무부하 모션측을 개방할 때, 59GT 계전기의 오동작에 의해 변압기 1, 2차 차단기가 Trip되는 고장이 발생하였다.

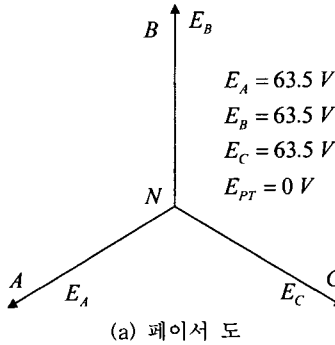
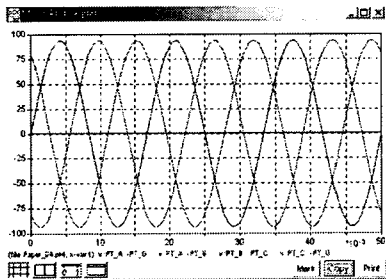
(b) EMTP에 의한 모의 결과  
그림 2. 정상상태시  $E_{PT}$  전압

만일 계통이 평형이고 정상상태일 경우, 59GT 계전기에 검출되는 전압은 그림 2처럼 0이 된다.

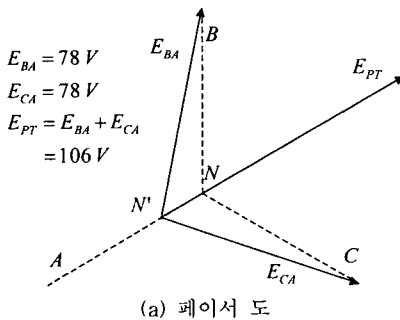
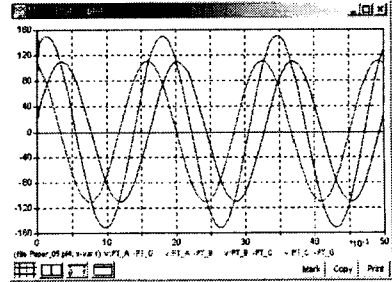
(b) EMTP에 의한 모의 결과  
그림 3. 1선 지락고장시  $E_{PT}$  전압

1선 지락고장이 발생하면 리액터의 영향으로 중성점 N이 N'로 이동하게 되고 건전상 전위는 상전압에 비해 약간 증가하게 되어 계전기에는 그림 3과 같이 110V 이하의 전압이 검출된다.

NGR 접지계통에서 1선지락 고장이 발생하면, NGR이 정상적으로 연결되었을 경우 59GT 계전기에 나타나는 전압은 약 106V이며, NGR이 단선된 경우에는 190V가 됨을 알 수 있다.
