고속철도 차륜의 효율적인 관리에 관한 연구

Study on the efficient maintenance of wheel for High Speed Train

김명수* 구정서** 이희성** 권석진***
Kim, Myeong-Soo Koo, Jeong-Seo Lee, Hi-sung Kwon, Seok-Jin

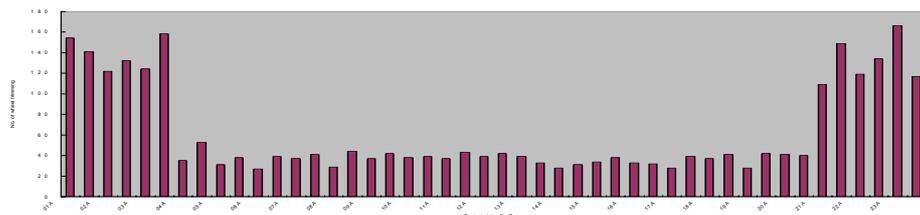
그림 2-3 대차별 손상회수(2004.4.1~2005.8.31 현재기준)

그림 2-3은 고속철도차량의 대차별 손상회수를 나타낸 것으로 총3,104건중 동력차륜에서 1,653 건으로 53.3%를 차지하여 차륜답면의 손상이 매우 높게 발생이 되고 있으며, 그림 2-4는 고속철 도 차량의 운행시 모습으로 동력차륜 23A는 하행운행시 선두부이고, 01A는 상행운행시 선두부를 나타낸 것이다.

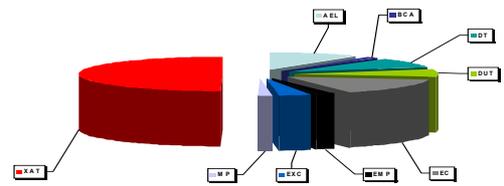
그림 2-5 손상 사유별 현황

표 2-1과 그림 2-5는 손상사유별 빈도를 나타낸 것이며, 차륜담면상의 기타결합(XAT)이 3,104건중 1,358건으로 43.8%를 차지하고, 담면박리(EC, 412건, 13.3%), 담면의 국부적함몰(AEL, 292건 9.4%), 담면진원도 불량(DT, 242건 7.8%)으로 나타나 차륜담면에서 심하게 손상되는 것을 알 수 있으며, 플랜지 불량은 25건에 불과하다. 고속철도차량에서는 결합의 분류를 30여종으로 구분되어진다.

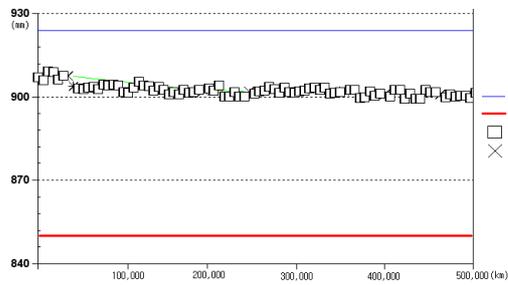
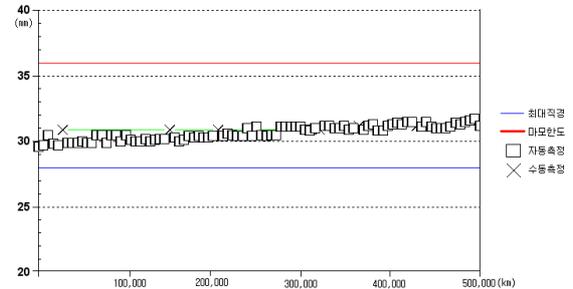
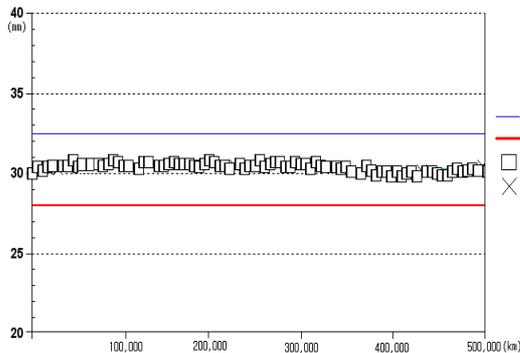
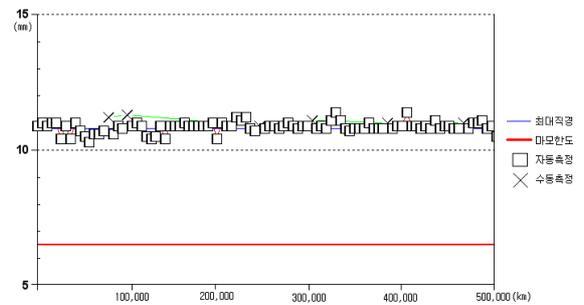
그림 2-6 차륜의 마모특성

그림 2-6은 시험차량을 주기적으로 측정된 결과이며, 차륜마모 형태변화는 주행거리에 따라 추이를 분석하였으며, 차륜직경(D), 플랜지두께(e), 플랜지 직립마모와 운행시 진동 및 안정성과 밀접한 관련이 있는 qR값 등은 감소하고, 플랜지 높이(h)는 증가하는 유형을 알 수 있다.

- 1) 일반 철도차량과는 달리 고속철도차량 차륜은 플랜지에서 발생하는 결함은 아주 적게 발생하며, 차륜담면상의 손상이 차륜삭정을 하는 주요 원인이다.
- 2) 차륜담면상의 결함을 유발하는 요인을 가지는 제륜자의 재질 및 성능 검토가 필요하다.
- 3) 차륜의 마모유형은 양호하게 판단되며 차륜의 마모에 의한 삭제요인은 발생하지 않았다.
- 3) 차륜담면상에 나타나는 결함의 진전상태를 추적 관리하여 삭제기준을 조정하면 효율적인 삭제관리가 가능할 것으로 판단된다.

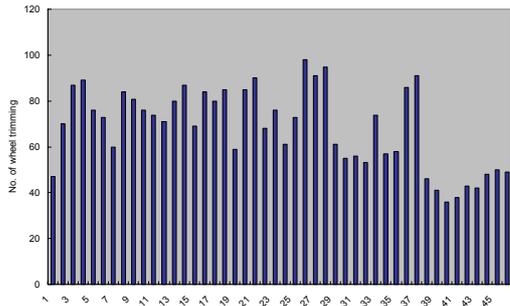
그림 3-2 차륜 삭정회수

그림 3-2는 고속철도차량의 차호별 삭정회수를 나타낸 것이며, 총 3,104회이며 1일 평균 6.1회 삭정이 이루어지고 있다. 고속철도차량 중 가장 많은 삭정은 101회로 나타났으며, 가장 적은 삭정은 36회로 나타났다. 그림 3-3은 삭정회수가 가장 많은 고속철도차량의 삭정현황이며, 이와 같이 빈번한 삭정은 보수비 증가 및 가용성 저하에 영향을 미치게 된다.

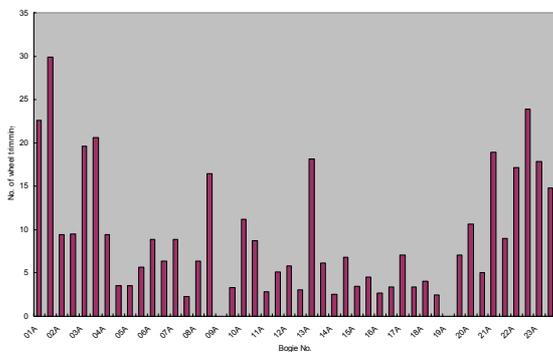
그림 3-4 대차별 삭정량

그림 3-4는 삭정고에서 삭정시 삭정량이 가장 많은 차량의 대차별 삭정현황을 나타낸 것이며, 동력대차(1,2,3,21,22,23)에서 삭정이 집중적으로 발생되며, 이와 같은 삭정은 차륜 직경감소와 밀접한 관계가 있다. 그림 3-5는 월별 삭정회수를 나타낸 것이며, 2004년 9월에 많은 이유는 운행편성 증가에 따라 예비삭정이 많이 이루어진 결과이다.

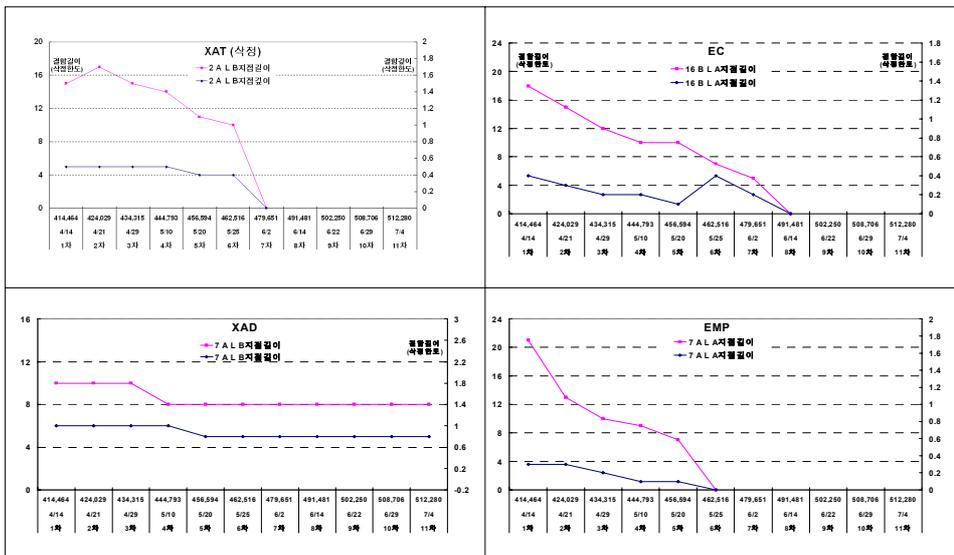
그림 4-1 손상유형별 결함 진전 현황

그림 4-1은 차륜에서 발생하는 결함의 진전사항을 조사하기 위하여 정기적으로 측정하여 주행거리 150,000km, 운행기간 4개월 동안 정밀 추적하여 분석한 결함 분석 결과이다.

일시적인 증가와 감소가 나타나며 시간이 경과함에 따라 감소추세를 보인다. 이 결함은 차륜 내부 깊숙이 진행되어 삭정량이 많은 원인이 되므로 신속한 삭정이 필요하다. 삭정고에서 삭정시 삭정량이 많은 손상유형이다.

차륜의 박리가 시간의 경과에 따라 작은 결함등은 크기가 감소하다 소멸하는 현상이 나타난다.

결함의 크기가 적어 관리에 어려움이 있어 0.2mm를 기준으로 증가현상을 보이는 것에 대하여는 측정값을 기준으로 평균 진행값을 분석하였다.

플랜지의 찍힘, 기타결함등은 외부 충격(장애물)에 의해 발생한 결함으로 시간의 경과에 따라 진전없이 일정하게 유지되는 것을 알수 있다.

차륜담면의 충격에 의한 흠집은 증가하지 않고 시간의 경과에 따라 감소하는 것으로 나타난다.

그림 4-1에서 차륜결함을 추적관리한 결과 결함의 크기를 표4-2와 같이 조정하여 차륜결함 상태를 주기적으로 점검하여 나타나는 차륜담면상의 기타결함, 박리, 진원도등의 결함의 크기를 한도보다 크게 관리하고 검수주기를 단계별로 적용하여 삭제주기를 조정할 수 있다. 다만 차륜담면에 영향을 줄 수 있는 제륜자, 모래등의 성능 검토후 결함의 크기를 조정하는 것이 바람직하다.

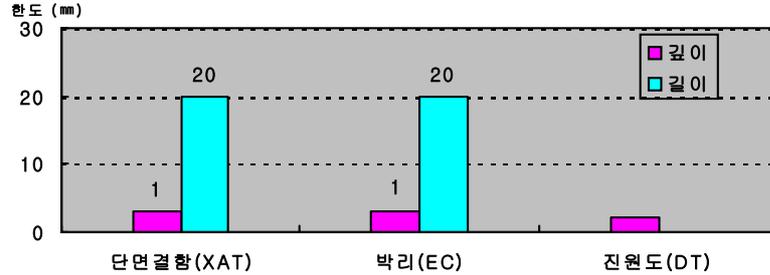
그림 4-2 결함의 크기에 따른 삭제주기

그림 4-2는 결함의 종류에 따라 시행되고 있는 결함의 한도 및 삭제 기준을 나타낸 것이며, 미세균열, 파상형 균열, 차륜담면상의 기타결함(XAT)등은 길이20mm*깊이 1mm, 박리(EC)는 길이20mm*깊이1mm, 진원도(DT)는 0.3mm이상인 경우 삭제주기에 해당된다

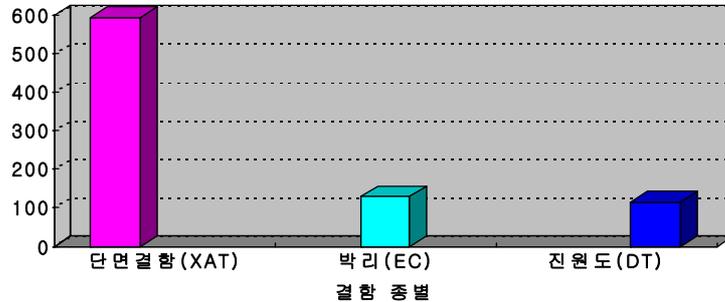
그림 4-2 결함주기 조정시 삭제회수 조정

표 4-2의 결함기준별 검수주기를 2단계로 적용하여 차륜결함을 관리하여 삭제할 경우 차륜담면상 기타결함(XAT)은 596건, 박리(EC) 129건, 진원도(DT) 114건이 감소될 것으로 판단된다
