영주가홍리마애삼존불상 지반암석강화를 위한 보존처리방안 연구

Study of conservation measures for consolidation of ground rock
in Yeongjugaheungnimmaesamjonbulsang (Buddhist triad statues
carved on rock surface in Gaheung-ri, Yeongju)

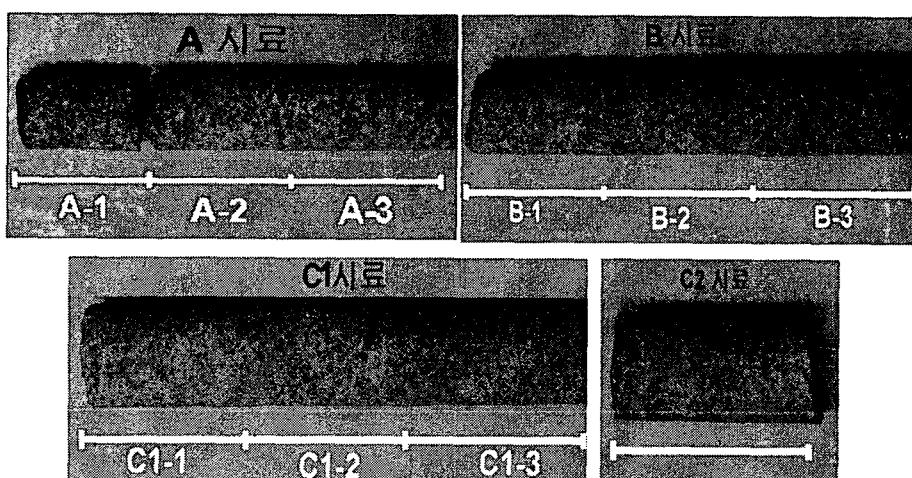
그림 3. 영주가홍리마애삼존불상 시추코아 시료와 물성분석에 이용된 부위

코아 단면에서 볼 수 있듯이 코아의 노출된 표면에 가까운 상위 5cm 정도의 구간은 아래 구간보다 연황색의 색상이 강하고, 균열들이 많이 분포하고 있다. 따라서 표면에 가까울수록 암석은 쉽게 부스러지는 경향이 있으며 벌어진 균열들 사이로 침투한 토양수로부터 침전한 침철석 등의 산화철광물들 때문에 연황색을 띤다. 상위 1cm 구간은 대단히 심하게 풍화되어 있고 2-5cm 간은 심하게 풍화되어 있다.
