유기 과산화물에 의한 메탄올 폭발 사례 연구
(A case study of methanol explosion by metal hydroperoxid)

ABSTRACT

1991년 6월 26일(수) 10시 15분경, 라이온(주)千葉(치바) 공장의 신규 계면 활성제 「알파슬폰지방산에스텔염(이하 α -SF 로 축약)」 제조공장의 메탄올 정류탑에 있어서 폭발사고가 발생했다. 폭발의 형태는 폭발파편의 형상, 추정폭발 압력, 정류탑이 국부적으로 파괴 된 것으로 보아 「폭굉」이었다라고 판단되어 진다.

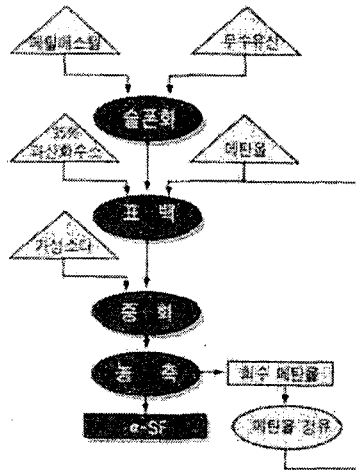
<그림 3> α-SF 제조공정 Process Flow

지방산 메칠 에스테로부터 α-SF을 제조하는 공정은 <그림 3>에 나타난 것과 같이 슬폰화 반응, 표백, 중화, 농축, α-SF로부터 메탄올 정류공정에서 생성된다. 이 공정들은 컴퓨터 제어 아래에서 연속운전 된다.

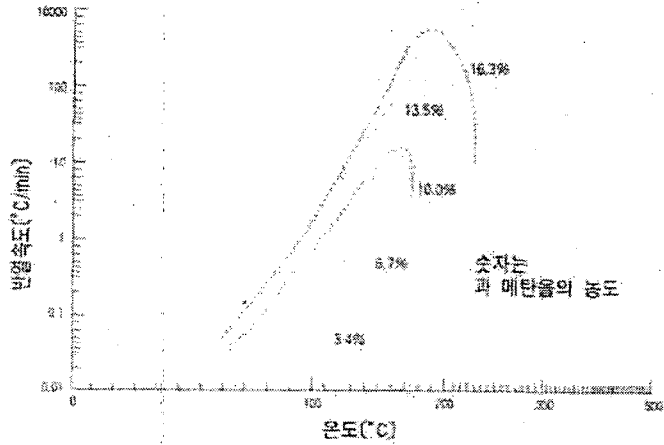
<그림 5> 과메탄올 용액의 온도와 발열속도와의 관계(ARC)

○ SC-DSC 분석의 外挿분해개시 온도(T.)은 약 100°C, ARC 측정법에 있어서 분해개시 온도(TARC)은 약 50°C이었다. 정류탑 내의 과메탄올의 분해개시 온도는 정류탑이 완전한 단열상태에서는 없기 때문에 약 50-100°C의 사이에 있는 것으로 추정되었다.

○ ARC 측정의 결과, 과메탄올 용액은 고농도가 되면, 발열반응이 순간적으로 진행되는 것으로 평가된다. <그림 5>에서 과메탄올 농도와 온도/발열속도와의 관계, <그림 6>에서 과메탄올 농도와 발열속도 및 최대 압력 상승속도와의 관계를 나타낸다.

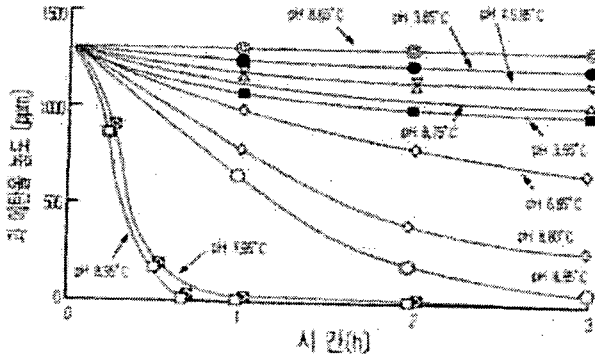
<그림 8> 파메탄올 용액의 안정성

한편, 과메탄올의 안전성은 <그림 8>에 나타나고 있듯이 약산성 수용액 중에서는 안정하며 거의 분해하지 않지만 중성부터 알카리성 용액 중에서는 불안정하다. 온도에 따라 상당히 빠르게 분해하는 성질을 가지고 있는 것을 알았다. 따라서 실제의 제조공정에서는 과메탄올은 표백공정(pH 1 이하)에서 생성하고 중화공정이라서 새롭게 생성하지 않고 서서히 분해한다고 생각되어진다.

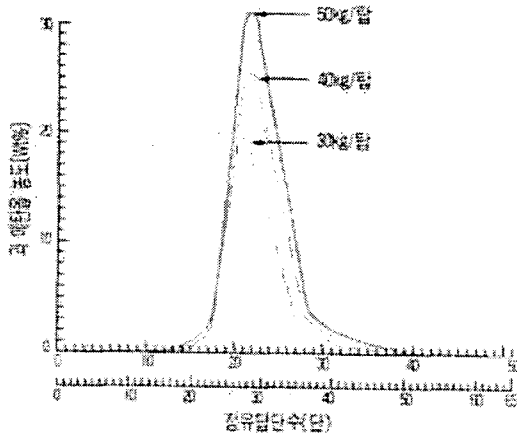
<그림 10> 정류탑에 있어서 과메탄올 용액의 농축 시뮬레이션(전환류 조작)

정류탑의 운전 정지는 홀드조작, 전환류조작, 급는조작의 순에 행해지고 급는 조작 개시 10분 뒤에 사고가 발생했다. 정류탑 내의 과메탄올 농축의 양자를 <그림 9>에 모델로서 보이고 있다. 과메탄올은 정상운전에서는 정류탑 내에 넓게 분포하고 있지만 전환류 조작에서는 국부적으로 농도가 높아지고 급는 조작에서는 농축이 진행됨에 따라 절정단의 정류탑 위 방향으로의 이동이 일어났다고 추정된다.

증류 시뮬레이션은 전통국제정보 서비스(주)에 의뢰하여 「DESIGN II」 프로그램을 이용하여 행했다. <그림 10>은 정류탑 내의 과메탄올 체류량이 30, 40, 50kg의 케이스에 있어서 전환류 조작 중류시의 시뮬레이션 결과이다.
