대절토사면의 현장계측 및 수치해석을 통한 사면 안정성 분석 사례

Stability Analysis of Large Slope Based on In-Situ Monitoring and Numerical Analysis

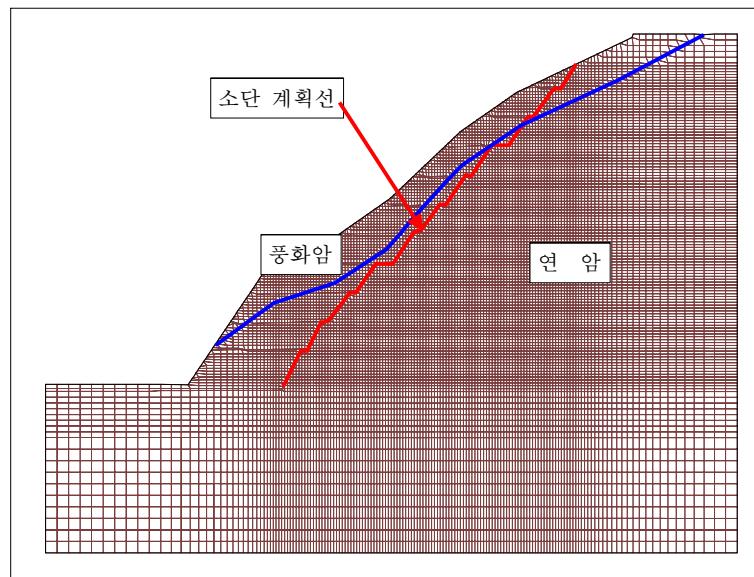
그림 5. 해석사면의 Mesh

해석단면은 아래 그림 5에서 보는 바와 같이 원지반을 굴착하면서 지반을 보강하는 단계를 모사할 수 있도록 모델링하였다. 「00도로 확·포장공사 사면안정대책 연구보고서(2002. 2.)」에서 산정한 암반의 강도정수 및 변형계수를 적용하였으며(표 1 참조), 지층구분은 풍화암과 연암으로 단순화하였다. 또한 사면 굴착시 제거되는 표토층(두께 1.0m)은 풍화암 물성으로 대체하였으나 해석결과에는 큰 영향이 없을 것으로 판단된다. 각 소단 굴착단계에 따라 11단계로 나누어 해석을 수행하였으며, 계측기가 위치한 요소의 수평변위를 각 단계별로 산정하였다.
