고압폐쇄분전반의 전력케이블 헤드와 안전셔터에서의 사고위험 평가

(Accident Risk Assessment between Power Cable Head and Safety Shutter
in Medium Voltage Metal-Clad Switchgear)

송길목* · 한운기 · 김영석

전기안전연구원

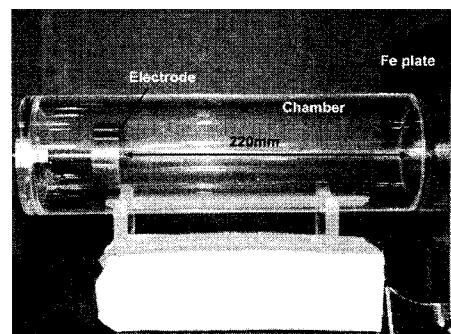
그림 4. 모델챔버

사고모의 구성은 그림 4와 같은 형태로 제작하였다. 방전과 정은 고속카메라에 의해 촬영되었으며, 촬영속도는 초당 1,000장으로 하였다. 절연파괴 되었을 때의 전압을 측정하였으며, 전극과 챔버는 사고패턴마다 동일하게 구성하였다. 전극은 순동으로 제작하였으며, 셔터부분은 철로 구성된 사각 평판을 이용하였다. 순동 전극과 철 평판의 거리는 사고현장에 설치되었던 삽입부 길이와 동일한 220mm로 하였다. 순동의 전극에 전압을 상승시키며, 이때 절연파괴 전압을 측정하였다. 이 때 실험 조건으로 온도 10°C, 습도 60%의 분위기를 유지하였다.
