대절토사면내 붕괴발생에 따른 안정성검토 사례연구 A case study of slope failure for large cut-slope

SYNOPSIS : A counterplan of slope failure has to investigate about various and engineering safety factors. Especially, it is important that large cut-slope must examine rational and economic solution. In this case study, cut-slope failure caused by inflow of rainwater into alternate layers. Hereafter it is suggested that large cut-slope should consider analysis the cause for a decline of safety factor and the engineering character of corestone ground mass.

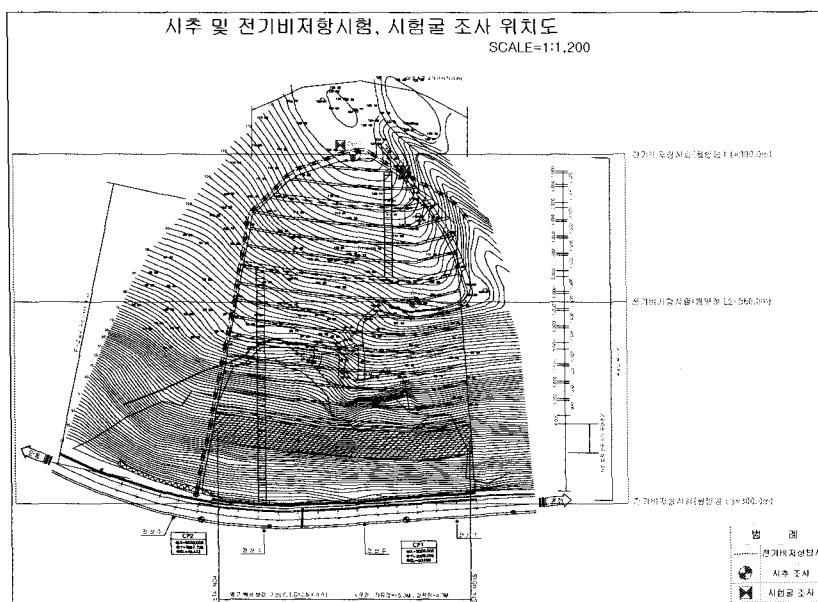
그림 1. 시추 및 전기비저항 시험

본 연구대상 절토사면의 절취 후 추가적인 보강공 타당성 여부에 대하여 검토를 하기 위하여 전기비저항탐사, 시추조사, 시추공전단시험, 표준관입시험, 현장투수시험, 시험굴조사, 실내물성시험 등의 지반조사를 실시하였다. 본 절토사면에 대하여 실시한 각 지반조사 위치도는 다음의 그림과 같다.
