## 무리말뚝 시공의 영향

### The effect of group pile installation

이명환<sup>1)</sup>, Myung-Whan Lee, 홍헌성<sup>2)</sup>, Hun-Sung Hong, 김성회<sup>3)</sup>, Sung-Hoi Kim, 전영석<sup>3)</sup>, Young-Suk Jun

<sup>1)</sup> (주)파일테크 연구소장, Research Fellow, Piletech Consulting Engineers

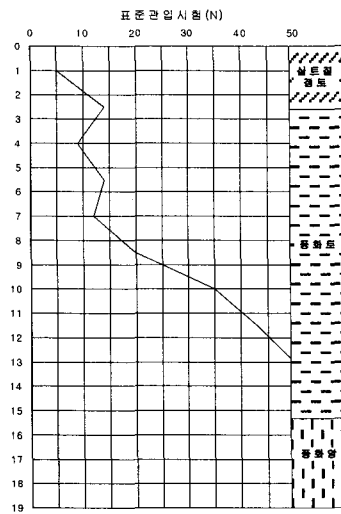
그림 5. 지반조건

실제로 이러한 상황이 발생하였던 사례를 소개하기로 한다. 그림 5와 같은 지반조건에  $\phi 400\text{mm}$ 의 PHC말뚝을 직항타공법으로 시공하는 공사에서 발생한 예이다.

이 공사에서는 말뚝의 설계하중을 결정하기 위하여 시험시공을 실시하였다. 시험말뚝은 램중량이 7ton인 유압해머를 사용하여 N값이 50인 지지층까지 직항타하여 관입시켰다. 시험시공시 동재하시험(EOID, end of initial driving)을 실시하였으며, N값이 50인 지지층까지 말뚝을 관입시킨 말뚝담게 비교적 양호한 지지력을 얻을 수 있었다. 최종 설계하중은 시간경과효과를 감안하여 결정하기로 하였기 때문에 항타 후 1일이 경과한 시점에 재항타 동재하시험(Restrike)을 실시하였다. 또한 동재하시험을 보완하기 위하여 정재하시험도 실시하기로 하고, 정재하시험 실시를 위하여 시험말뚝 주위로 6개의 반력말뚝을 역시 항타공법으로 시공하였다.

반력말뚝을 시공하는 과정에서 시험말뚝이 8mm 솟아오름이 발생한 것을 발견하였다. 당연히 그 상태에서 재항타 동재하시험을 실시하여 지지력을 측정하여야 했지만, 그 상태에서는 동재하시험을 실시하지 않았으며, 시험말뚝을 원래 관입된 깊이보다 22mm 더 항타 관입시킨 상태에서 동재하시험을 실시하였다. 여기에 대해서는 별도의 논문에서 그렇게 조사가 진행된 과정의 개요를 설명하였으며, 본 논문에서는 이를 생략하였다.

이러한 조건으로 재항타 동재하시험을 실시한 결과를 분석한 내용에 의하면 주변마찰력은 약간 증가하였으나, 선단지지력은 약간 감소한 것으로 분석되었다. 그렇지만 정작 문제는 항타 후 2일이 경과한 시점에 실시한 정재하시험으로 표면화되었다. 시험말뚝은 153ton의 재하하중에서 전침하량이 96mm, 순침하량도 85mm가 되는 문자 그대로의 극한과파가 확인되었다. 이 내용은 그림 6에 나타내었다.

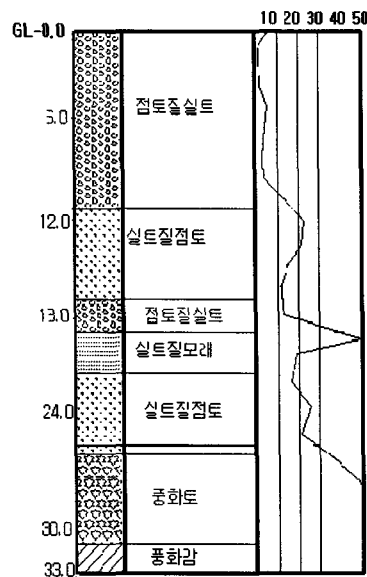
그림 8. 지반조건

이 사례는 대규모 건축물 기초에서 조사된 것이다. 대표적인 지반조건은 그림 8에 나타내었다.  $\phi 600$  mm의 PHC말뚝을 말뚝직경의 2.5배 간격으로 배치한 상태에서 램 중량이 10ton인 유압해머를 사용하여 직항타 공법으로 말뚝을 시공하였다. 말뚝의 설계하중은 위치에 따라 일정하지 않으며 90~110ton 정도였다. 이처럼 무리말뚝을 촘촘하게 시공하는 과정에서 말뚝 주변 지반의 용기가 발견되었다. 이 공사에서는 동재하시험을 실시한 말뚝에 대하여 7일이 경과한 시점에 실시한 정재하시험 결과를 비교하는 과정에서 시간이 경과함에 따라 말뚝의 지지력이 감소하는 현상(relaxation)이 발생한다는 문제점이 제기되어 조사를 시작하게 되었다. 그렇지만 이러한 분석은 사실상 동재하시험이 적절하지 못한 상태에서 시행되고, 분석된 때문인 것으로 밝혀졌으며, 여기에 대해서는 별도의 논문에서 설명하기로 한다. 이 현상을 조사하기 위하여 현장 시험시공을 실시하였다.

그림 8과 같은 지반조건에 설계된 내용과 같이 시험말뚝들을 시공하였다. 시험시공에서는 무리말뚝 시공으로 인한 영향을 보기 위하여 무리말뚝 조건이 만족되도록 여러 개의 말뚝들을 시공하였다(그림 9 참조). 시험말뚝들을 시공한 다음 다른 말뚝들을 시공하는 과정에서 시험말뚝들에는 대략 10mm 정도의 말뚝 솟아오름이 발생하였다. 말뚝들을 시공하는 당시에는 항타시 동재하시험(EOID)을 실시하였고, 7일이 경과한 시점에 재항타 동재하시험(Restrike)을 실시하였다. 7일이 경과하는 동안 말뚝의 지지력 감소(relaxation)가 발생한 것을 확인할 수 있었다.
